# 监理检查记录表

工程名称：钦州康熙岭渔光一体光伏电站（三期）光伏发电项目

编号：JXM13-ZHJL-007

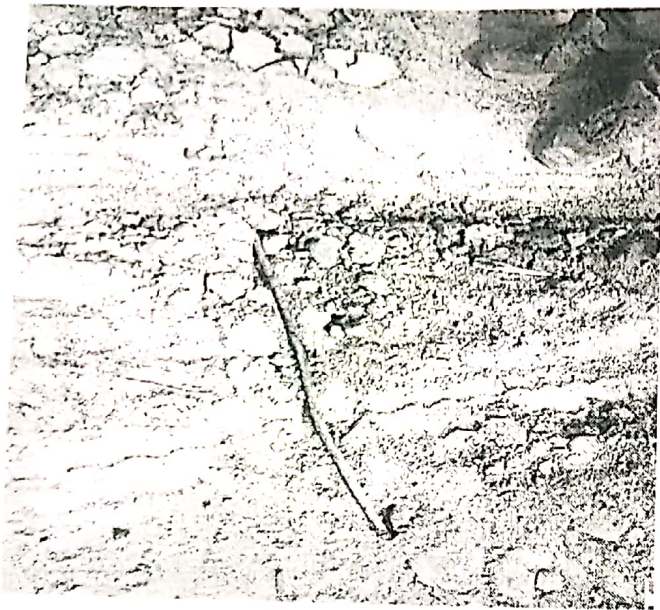
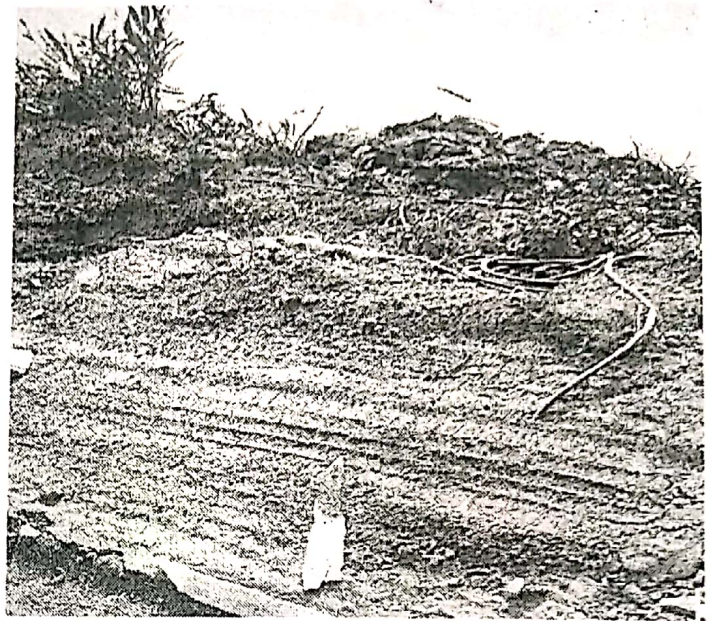
施工现场临时用电未做防护措施

| 存在的问题 | 整改单位 | 整改情况描述 | 整改前照片 | 整改后照片 | 责任人签字 |
|---|---|---|---|---|---|
| 施工现场临时用电未做防护措施 | 四川宝能电力工程设计有限公司 | 已穿过路保护管，并埋深 | | | 张敏 |

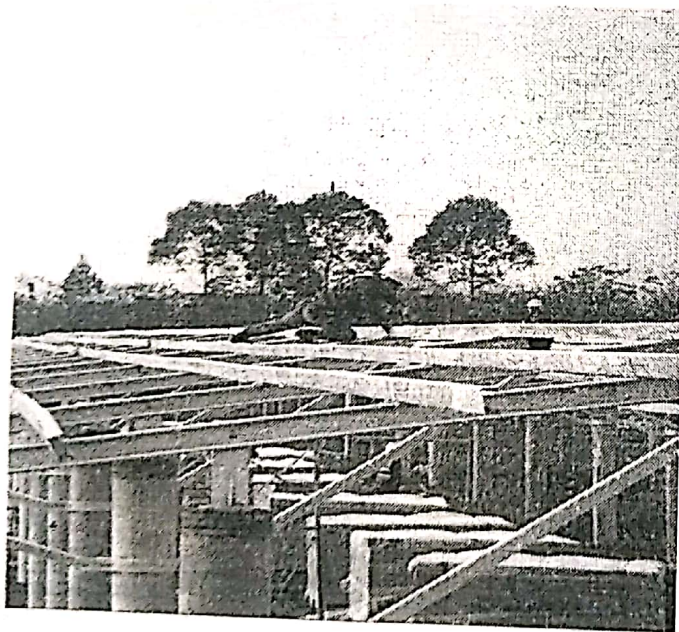
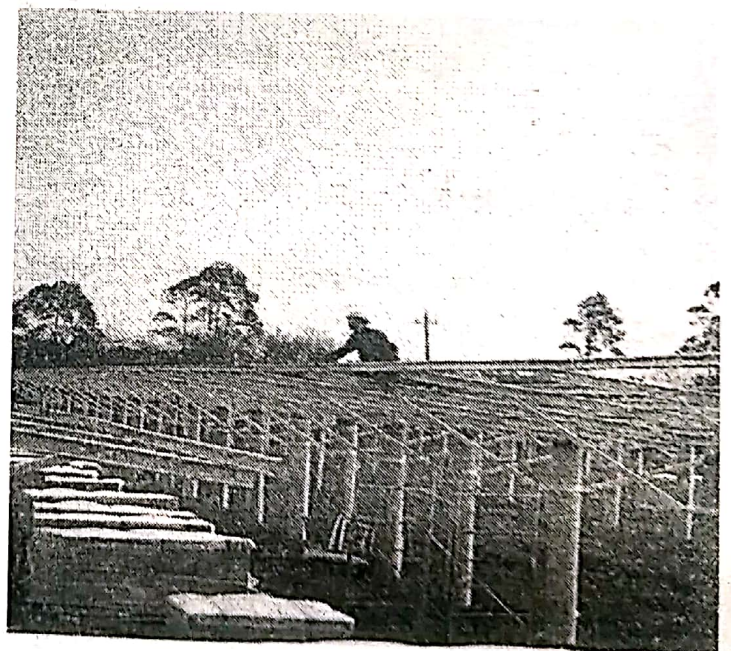
高空作业未做安全防护措施

| 存在的问题 | 整改单位 | 整改情况描述 | 整改前照片 | 整改后照片 | 责任人签字 |
|---|---|---|---|---|---|
| 高空作业未做安全防护措施 | 四川宝能电力工程设计有限公司 | 高空已佩戴安全带 | | | 张敏 |
