# 监理检查记录表

工程名称：钦州康熙岭渔光一体光伏电站（三期）光伏发电项目

编号：JXM13-ZHJL-0011

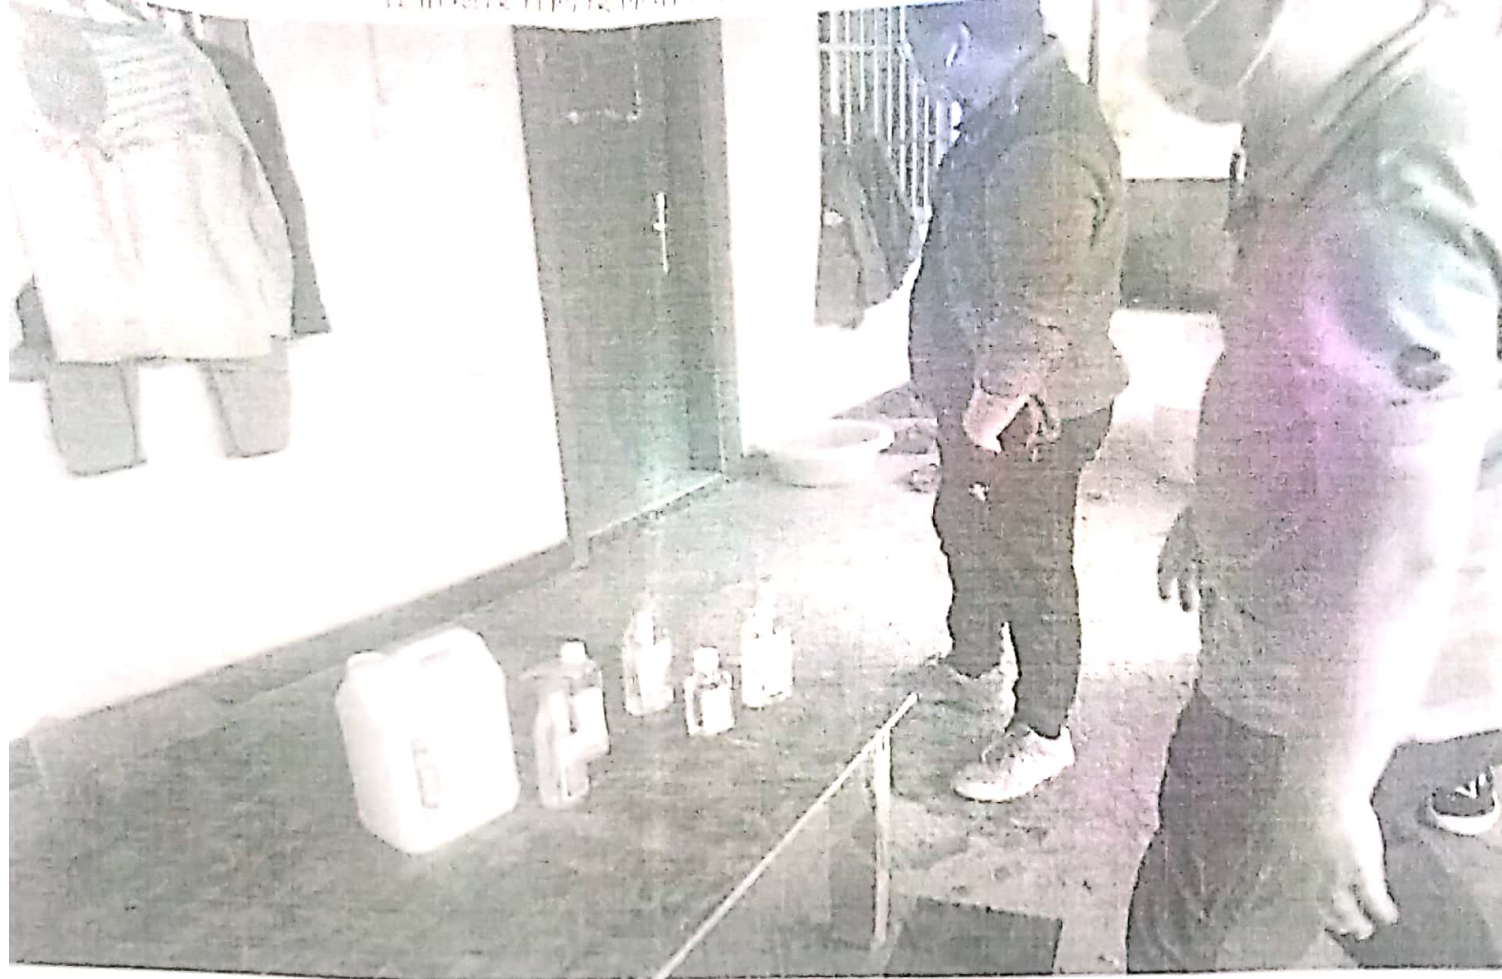
现场施工人员未佩戴安全帽

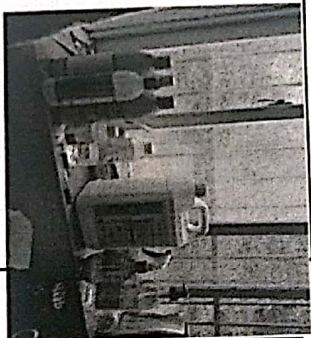
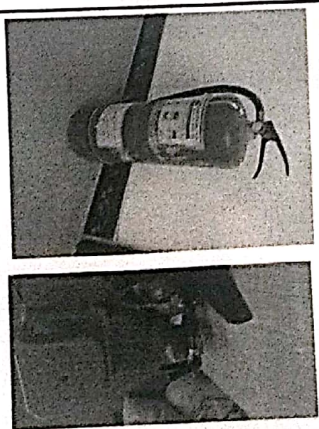
| 存在的问题 | 整改单位 | 整改情况描述 | 整改前照片 | 整改后照片 | 责任人签字 |
|---|---|---|---|---|---|
| 施工单位住宿区未配备灭火器 | 四川宝能电力工程设计有限公司 | 配备灭火器 | | | 杜峰 |

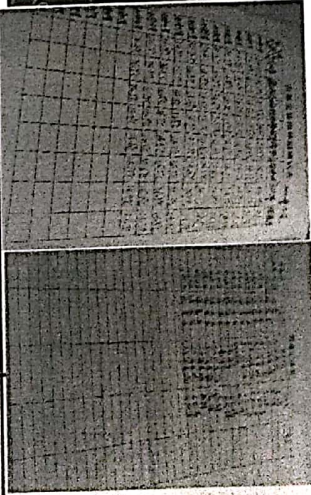
| 存在的问题 | 整改单位 | 整改情况描述 | 整改前照片 | 整改后照片 | 责任人签字 |
|---|---|---|---|---|---|
| 施工单位住宿区未进行每日测温及消毒，并未进行体温登记表及消毒记录表登记造册 | 四川宝能电力工程设计有限公司 | 已安排施工人員每日测温及消毒，进行体温登记表及消毒记录表登记造册 | | | 杜峰 |
