## 监理检查记录表

工程名称：钦州康熙岭渔光一体光伏电站（三期）光伏发电项目

编号：JXM13-ZHJL-015

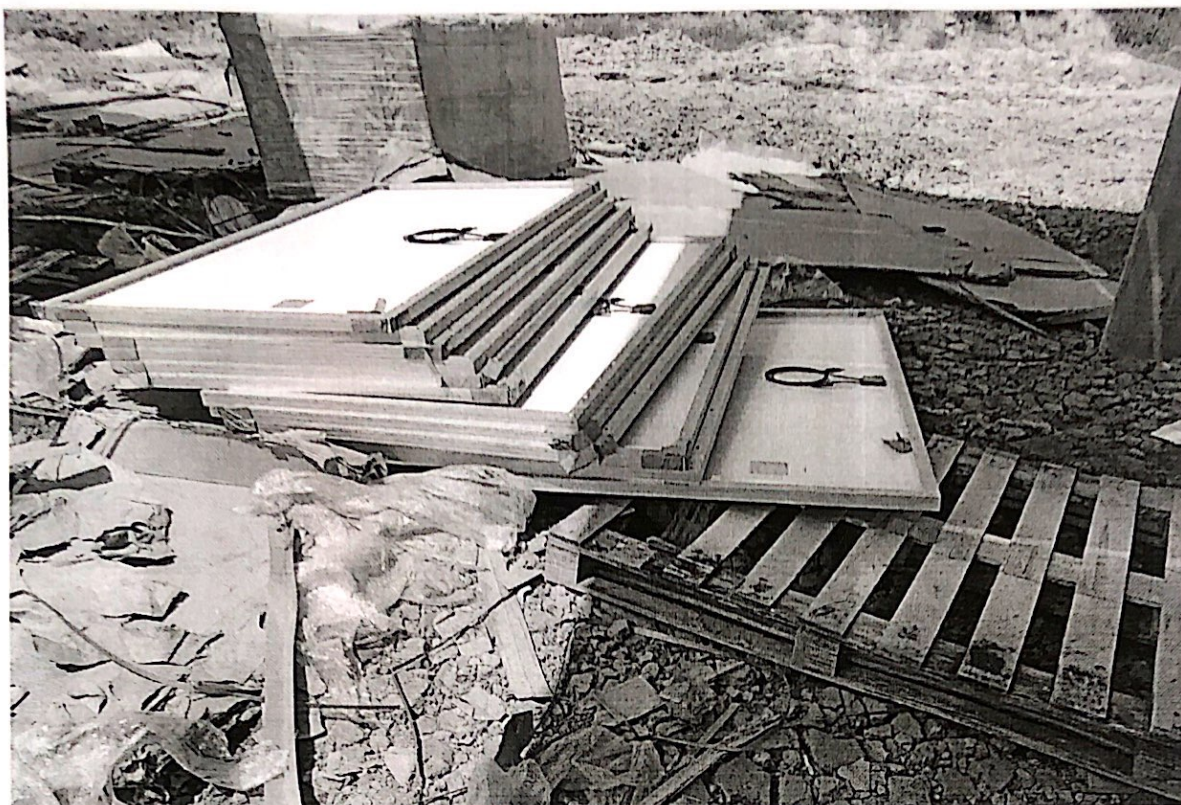
| 存在问题 | 现场存在以下问题：<br>光伏区：<br>1、组件成品保护不到位；<br>2、施工剩料未回收； | | |

成品保护不到位

| 监理措施 | 对组件加强成品保护，破损组件及时收集处理，严禁再次安装；<br>施工剩料及时回收，整齐堆放； | | |

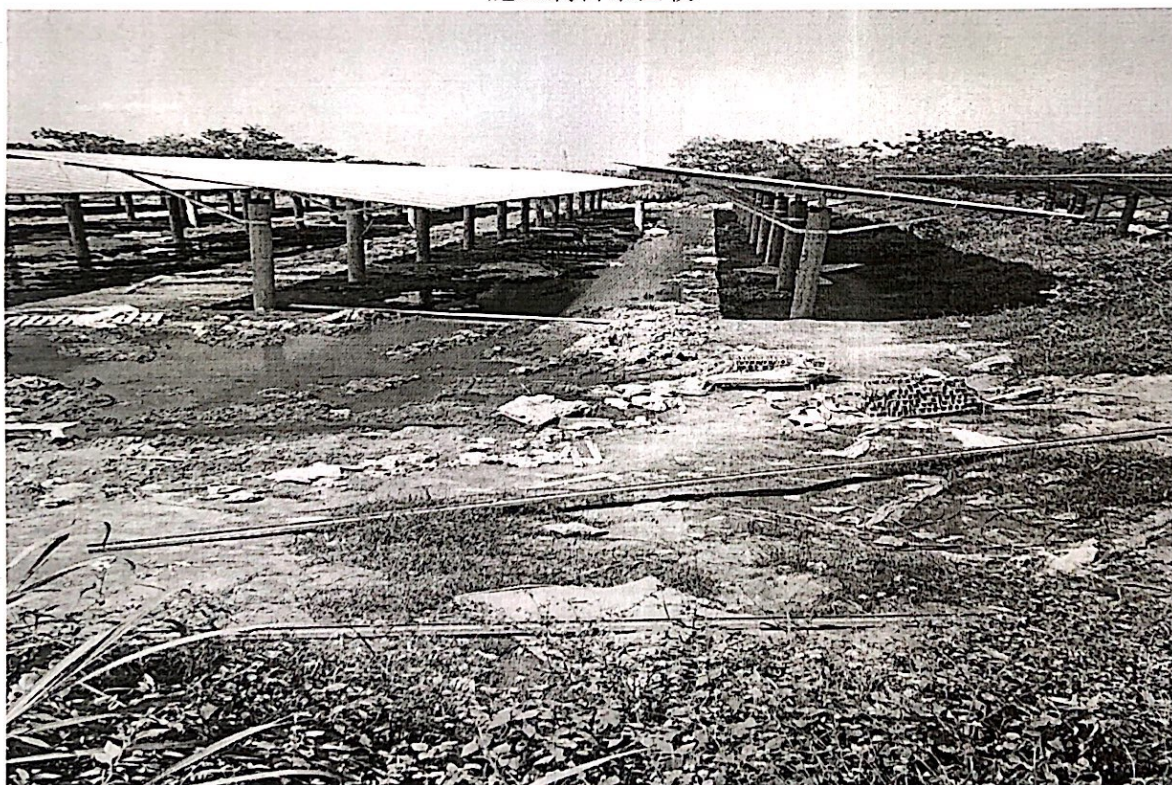
施工剩料未回收

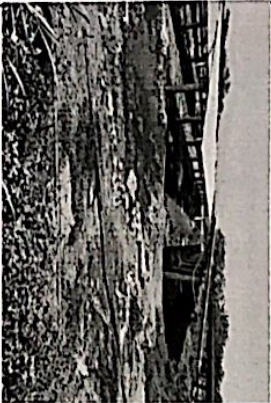
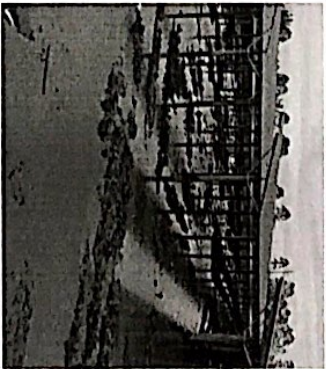
| 存在的问题 | 整改单位 | 整改情况描述 | 整改前照片 | 整改后照片 | 责任人签字 |
|---|---|---|---|---|---|
| 施工剩余材料未回收 | 四川宝能电力工程设计有限公司 | 加强施工现场管理，回收现场材料、材料 | | | 杜峰 |

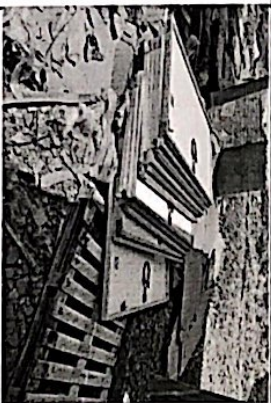
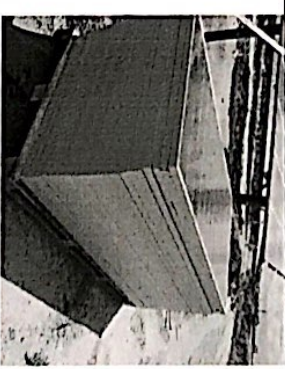
| 存在的问题 | 整改单位 | 整改情况描述 | 整改前照片 | 整改后照片 | 责任人签字 |
|---|---|---|---|---|---|
| 组件成品保护不到位 | 四川宝能电力工程设计有限公司 | 加强施工现场管理，加强现场组件成品保护 | | | 杜峰 |
