# 安全大检查记录

工程名称: 通威公安县藕池镇扁担湖 100MW 渔光一体光伏电站项目 编号:

| 活动时间 | 2020 年 5 月 27 日 |

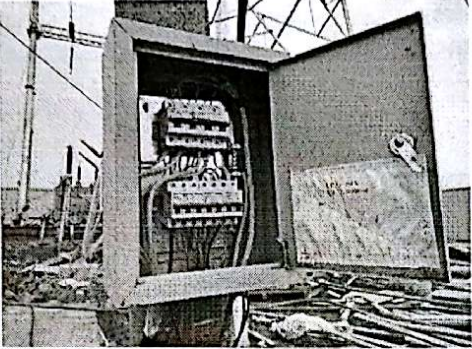
| <p>一. 升压站.</p> <ol style="list-style-type: none"> <li>1. 临时用电配电箱无漏电保护器. 施工电缆凌乱.</li> <li>2. 二次舱杂物未清理.</li> <li>3. 无防疫物资台账.</li> <li>4. 施工现场管理人员未佩戴袖章.</li> </ol> <p>二. 光伏区安装队伍.</p> <ol style="list-style-type: none"> <li>1. T11区个别施工人員未穿救生衣; T14区部分施工人員未佩戴安全帽.</li> <li>2. T11区材料堆放不整齐且无标识牌</li> <li>3. 施工现场无深水警示标志</li> <li>4. 施工现场部分桶、箱, 标牌倾斜、倒地.</li> </ol> | |

| 序号 | 问题照片 | 整改后 |
|---|---|---|
| 1 | <p>升压站临时用电二级配电箱无漏电保护器</p> | <p>此二级配电箱已不再使用</p> |

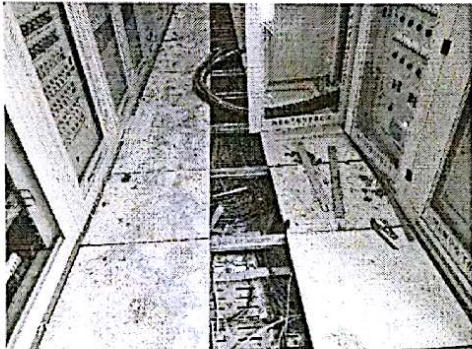
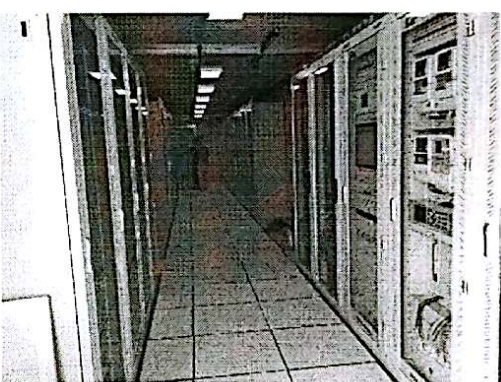
| 序号 | 问题照片 | 整改后 |
|---|---|---|
| 2 | <p>升压站二次舱杂物未清理</p> | |

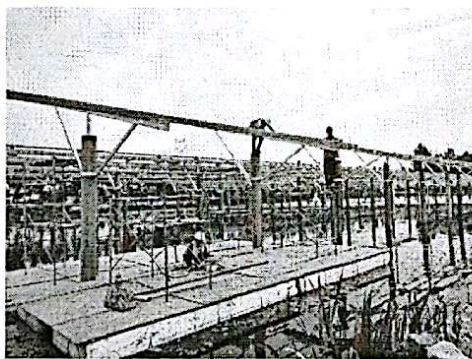
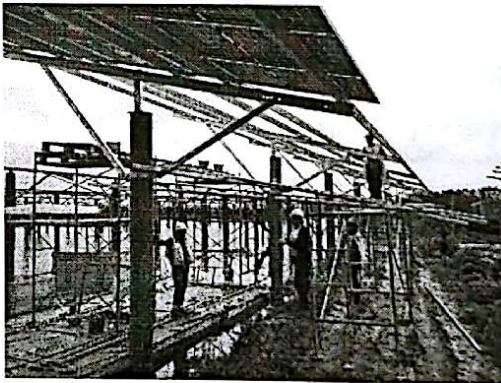
| 序号 | 问题照片 | 整改后 |
|---|---|---|
| 3 | <p>安装队伍T11区个别施工人员未穿救生衣</p> | |

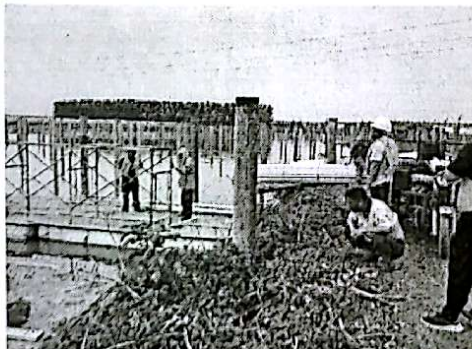
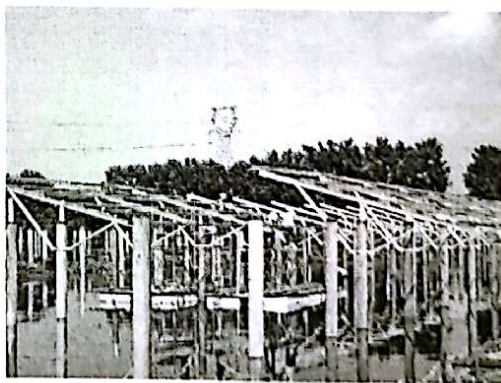
| 序号 | 问题照片 | 整改后 |
|---|---|---|
| 4 | <p>安装队伍T15区部分施工人员未佩戴安全帽</p> | |

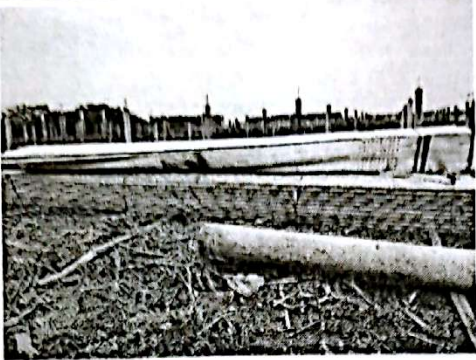
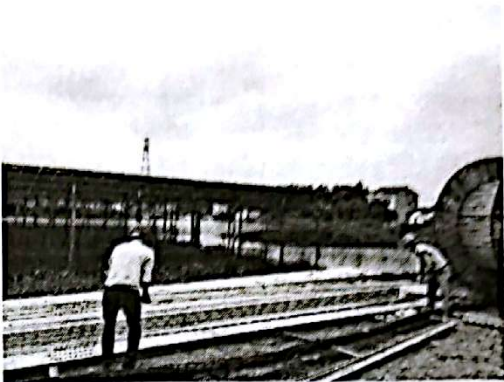
| 5 | <p>T11 区材料堆放部分凌乱</p> | |

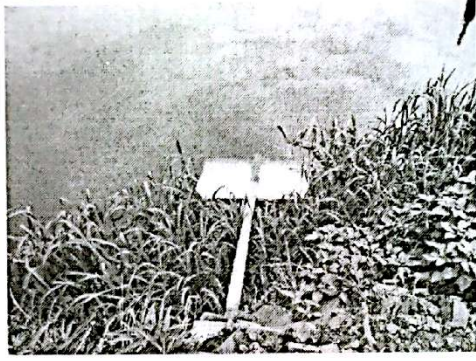
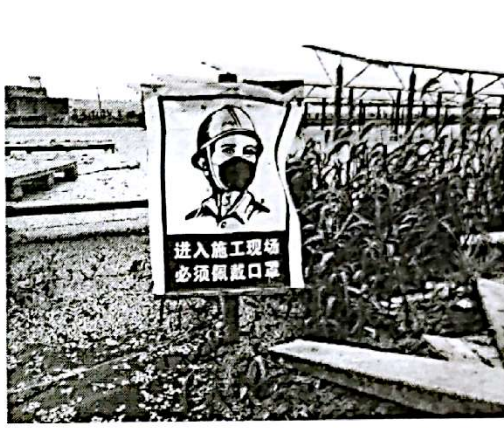
| 6 | <p>安装队伍施工现场部分标识、标牌损坏、倒地</p> | |

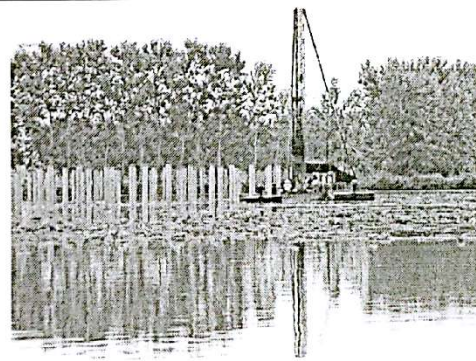
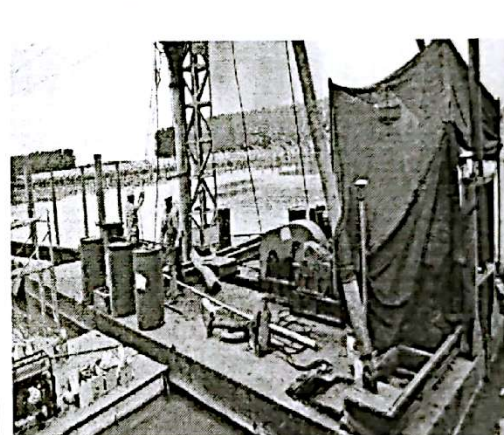
1. T14区船式打桩机施工人员未穿救生衣,  
T13区个别人员未佩戴安全帽

| 7 | <p>打桩队伍 T14 区船式打桩机施工人员未穿救生衣</p> | |

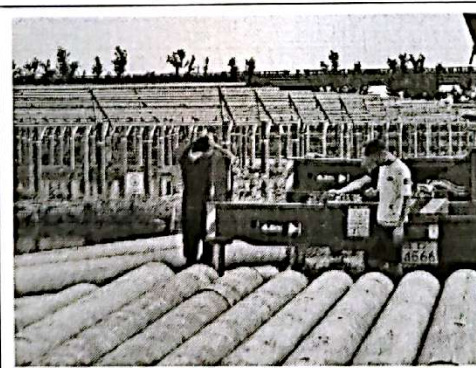
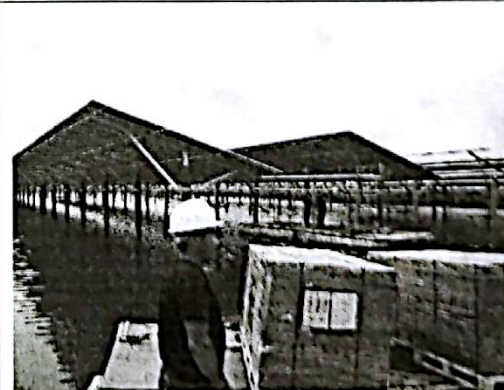
| 8 | <p>T13 区个别人员未佩戴安全帽</p> | |

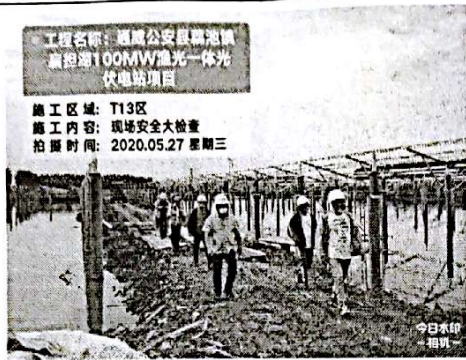
9

T13 区现场检查
