# 安全大检查记录

工程名称：通威公安县藕池镇扁担湖 100MW 渔光一体光伏电站项目 编号：

| 活动时间 | 2020 年 6 月 28 日 |
| 活动地点 | 光伏场区 |

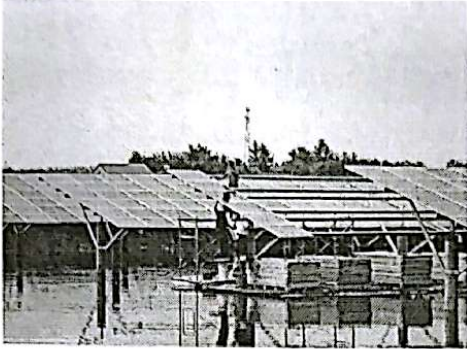
| 序号 | 问题照片 | 整改后 |
|---|---|---|
| 1 | <p>个别施工人员不穿上衣</p> | <p>整改后施工人员已穿救生衣</p> |

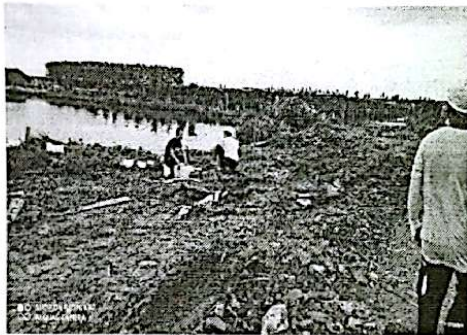
| 序号 | 问题照片 | 整改后 |
|---|---|---|
| 2 | <p>别施工人员未戴安全帽</p> | <p>整改后已佩戴安全帽</p> |

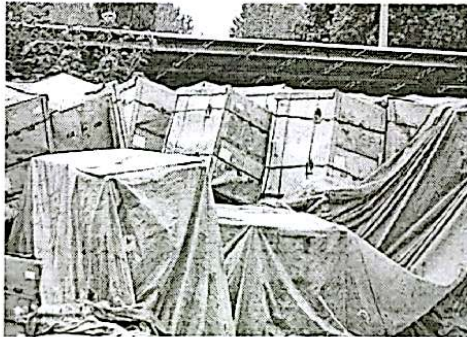
| 序号 | 问题照片 | 整改后 |
|---|---|---|
| 3 | <p>材料堆场逆变器倾斜且未覆盖</p> | <p>正在整改中</p> |

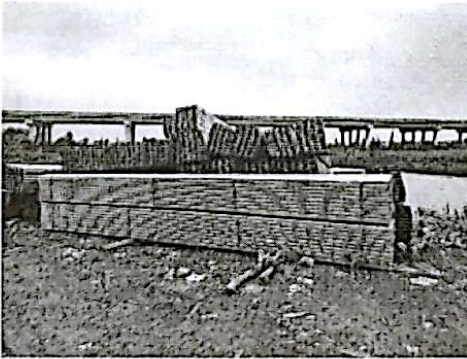
| 序号 | 问题照片 | 整改后 |
|---|---|---|
| 4 | <p>材料堆放过高</p> | <p>整改后材料堆放整齐</p> |

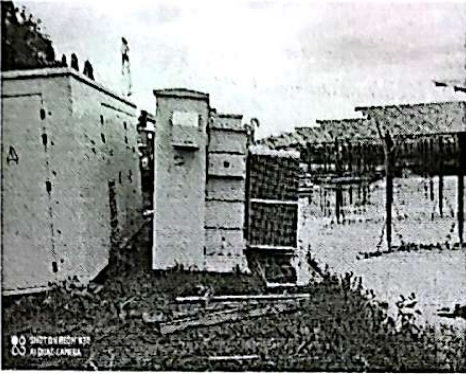
| 5 | <p>T13 区箱变放置于水边且倾斜</p> | <p>对鱼塘进行降水，主变位置已进行调整</p> |

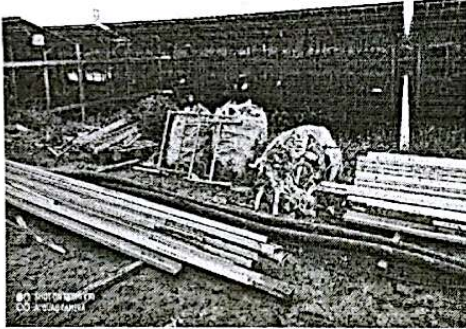
| 6 | <p>T11 区多余材料未及时清理</p> | <p>多余材料已清理</p> |

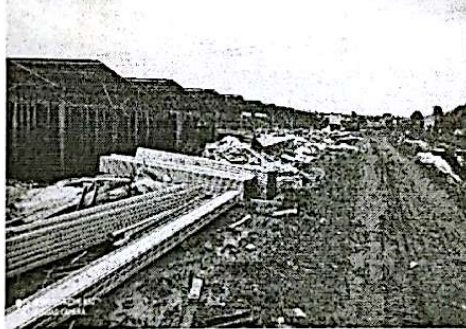
| 7 | <p>T12 区材料堆放凌乱</p> | <p>整改后材料堆放整齐</p> |

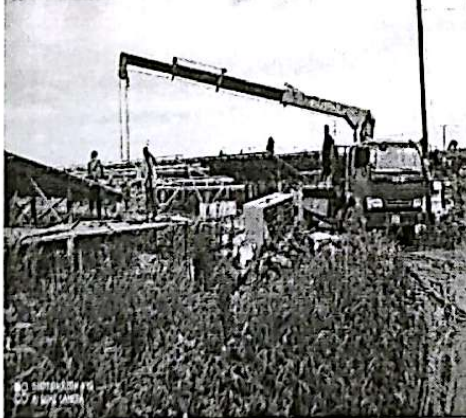
| 8 | <p>随车吊吊带破损</p> | <p>整改后吊具（吊带）进行更换</p> |

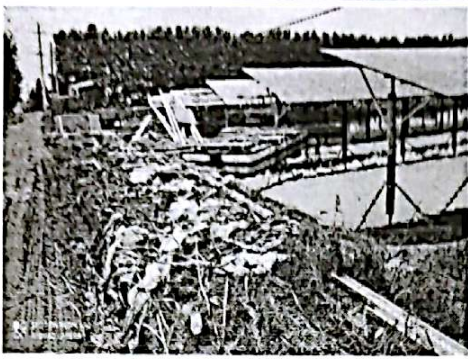
| 9 | <p>施工现场垃圾过多</p> | <p>正在整改，清扫中</p> |

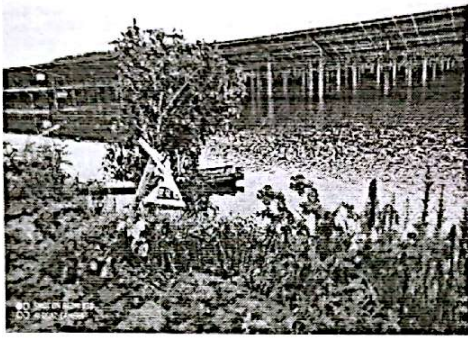
| 10 | <p>个别标牌损坏</p> | <p>整改后标牌已扶正</p> |

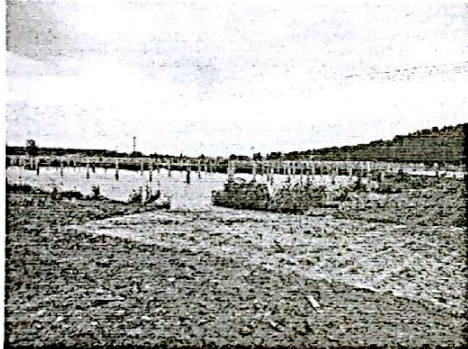
| 11 | <p>T7 区无标识、标牌</p> | <p>整改后标识标牌以补齐</p> |

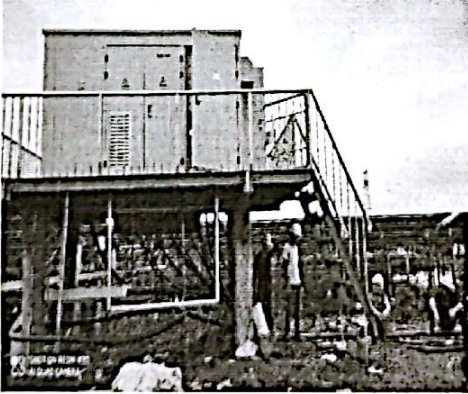
| 12 | <p>并网区域箱变无明显的警示标牌及箱变编号</p> | <p>带电区域已拉警戒线，标识标牌正在制做中。</p> |
