# 监 理 检 查 记 录 表

工程名称：安徽铜陵万华禾香板业 11.8MW 屋顶分布式光伏发电项目      编号：TLWH-ZHJL-JLJC-09

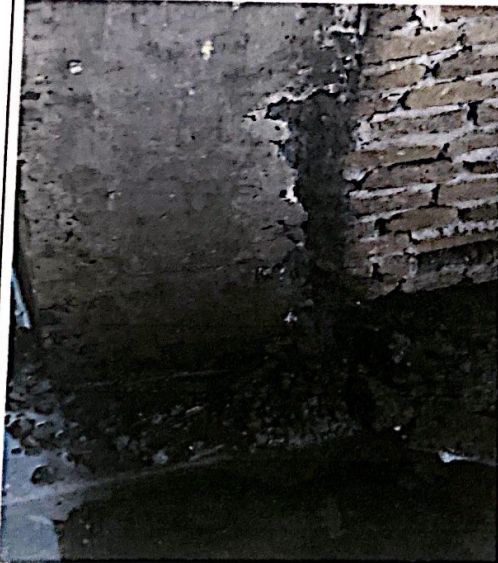
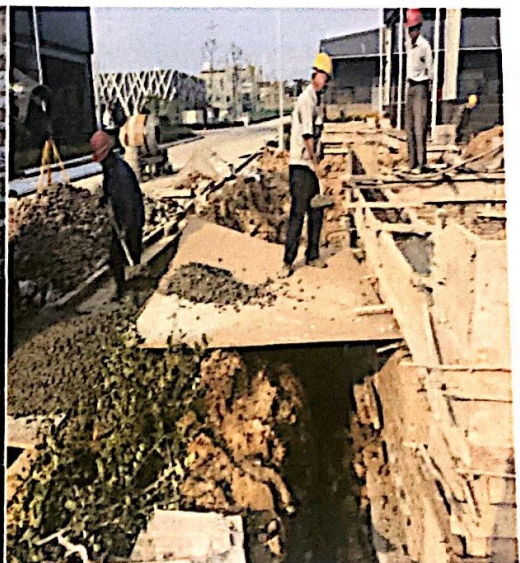
| 存在问题 | <p>1、混凝土浇筑后拆模较快，拆模后混凝土出现掉皮现象。</p> <p>2、混凝土浇筑无专人现场监督施工作业。</p> <div style="display: flex;"> </div> | | |

| 整改要求 | <p>1、混凝土浇筑完成后，模板拆除需要申报我监理部门，待我方同意后方可拆除。</p> <p>2、混凝土浇筑作业应该有专人负责监督看守，防止安全事故发生。</p> | | |
| 整改情况 | <p>现场已安排专人监督。</p> <p>混凝土已重新浇筑</p> <p>整改负责人：闫鑫      日期：2020.11.4</p> | | |
