# 监 理 检 查 记 录 表

工程名称：浙江吉美食品科技有限公司屋顶 0.6MW 分布式光伏发电项目

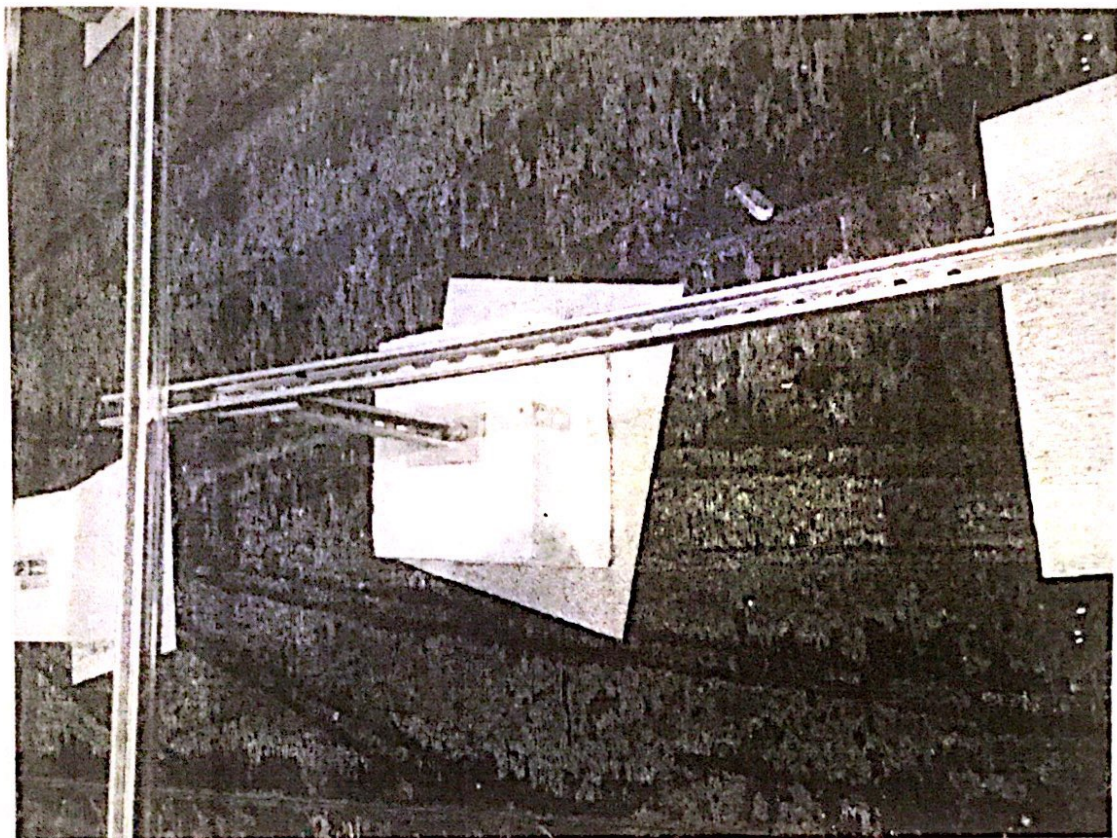
编号：SP-B16-02

| 存在问题 | 水泥墩下方铺设的防水垫未调整到建设单位质量手册的要求 | | |

| 整改要求 | 为保证工程安全顺利的进展，现要求你单位立即整改，并报予我监理方进行复查。 | | |

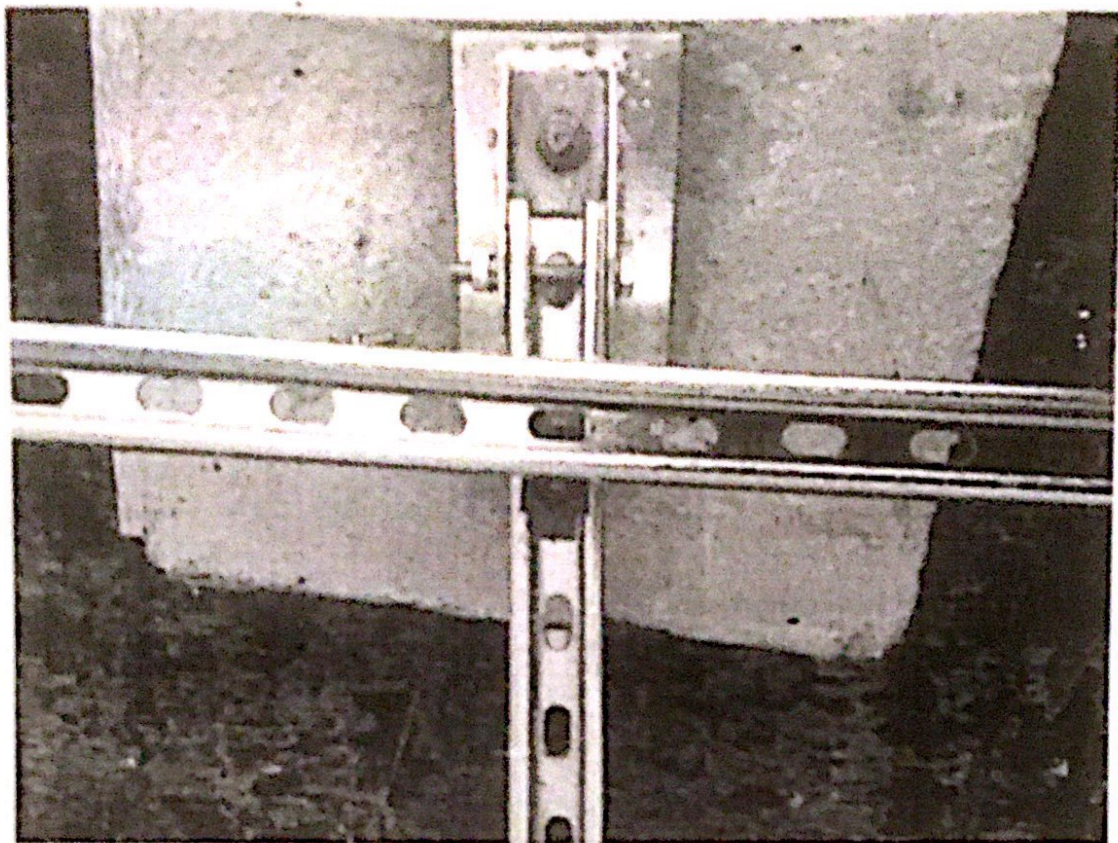
编号: SP-B16-03

| 存在问题 | 光伏支架验收时发现有个别支架螺丝未紧固 | | |

| 整改要求 | 为保证工程安全顺利的进展, 现要求你单位立即整改, 并报予我监理方进行复查。 | | |
| 整改情况 | <p>已整改</p> <p>整改负责人: 日期: 2020.12.13</p> | | |

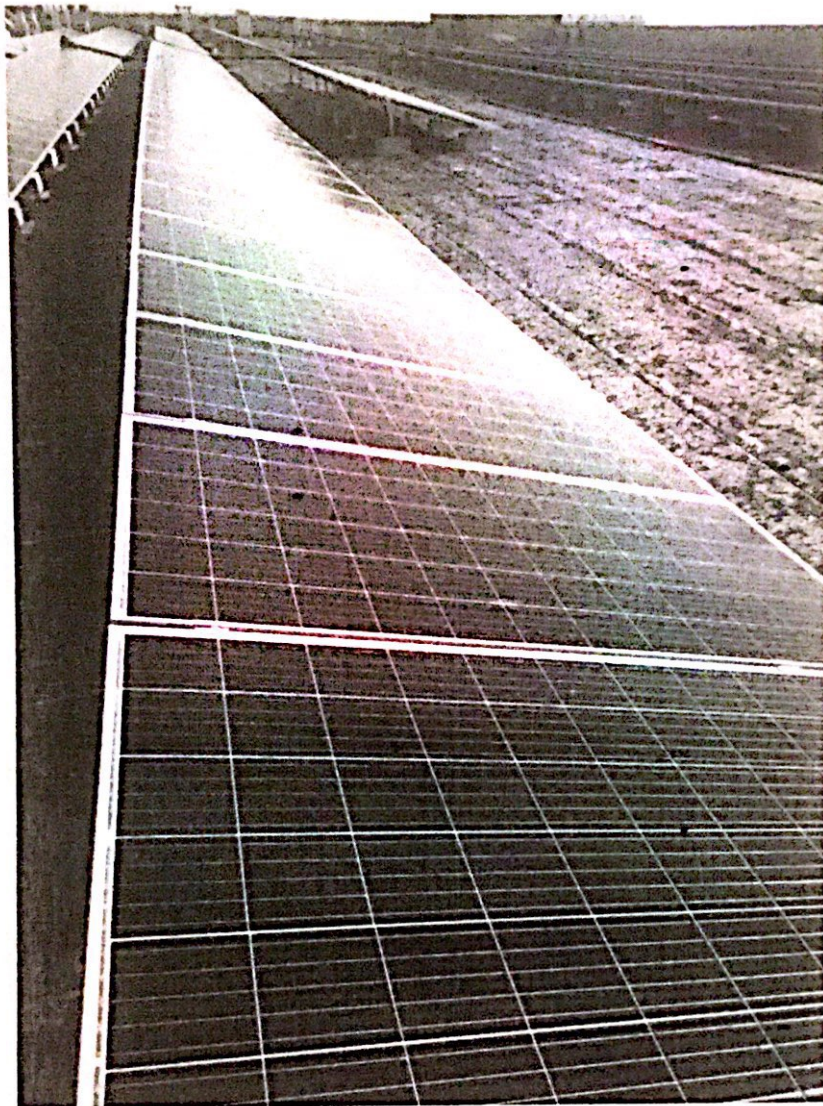
编号: SP-B16-04

| 存在问题 | 同一阵列光伏组件安装高低误差较大 | | | |

| 整改要求 | 为保证工程安全顺利的进展,现要求你单位立即整改,并报予我监理方进行复查。 | | | |
| 整改情况 | 已整改<br><div style="text-align: right;"> 整改负责人: 日期: 2020.12.22 </div> | | | |

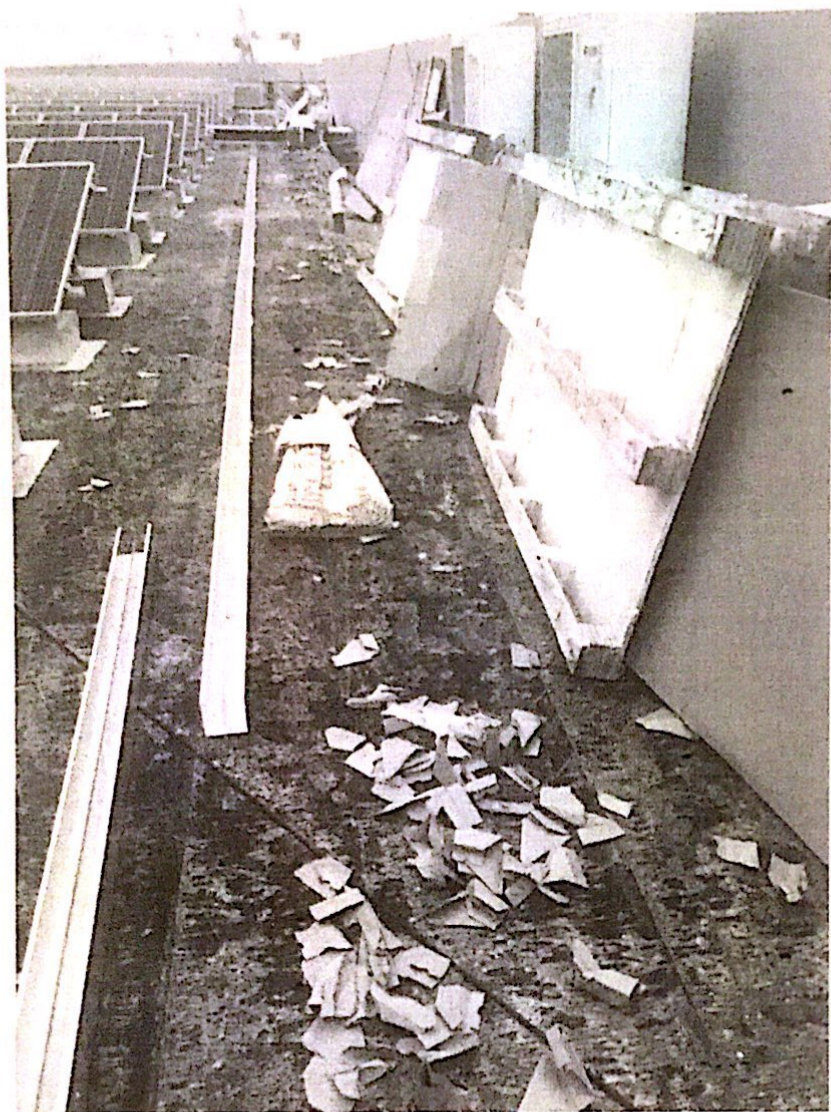
编号：SP-B16-05

| 存在问题 | 屋面施工垃圾及组件外包装纸屑未清理 | | |

| 整改要求 | 为保证工程安全顺利的进展，现要求你单位立即整改，并报予我监理方进行复查。 | | |

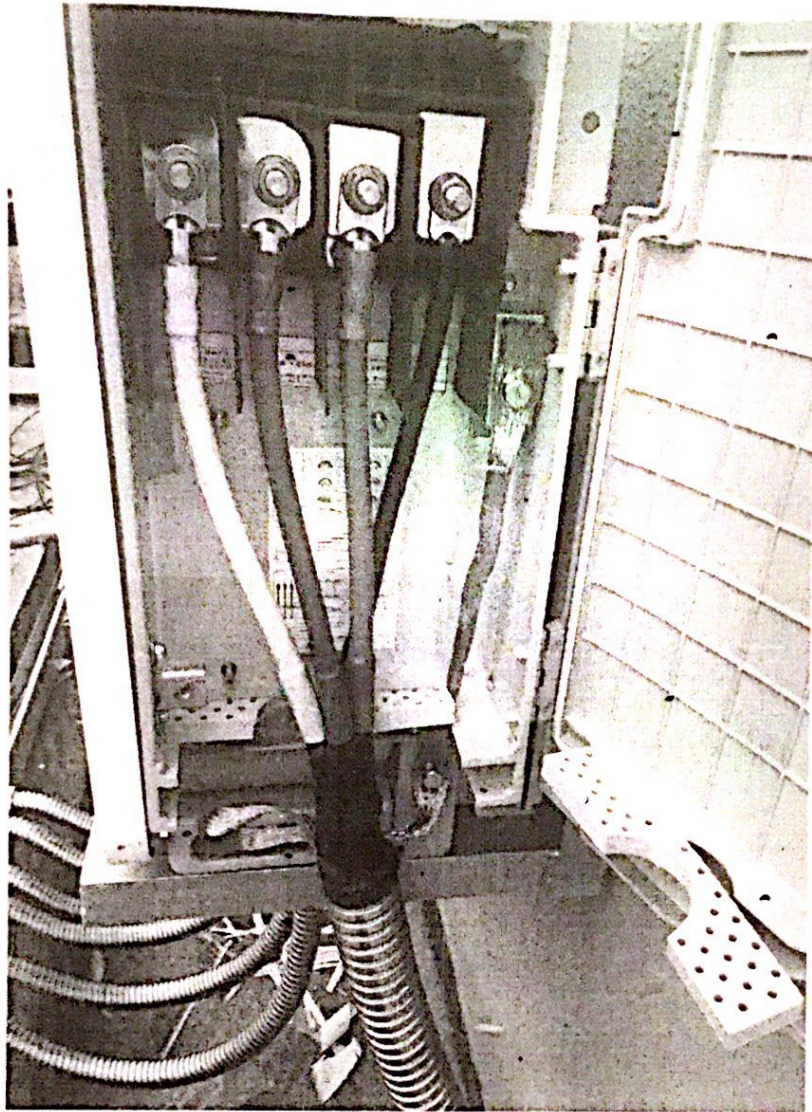
编号：SP-B16-06

| 存在问题 | 逆变器交流侧低压电压剥线长度过长；<br>电缆接地扁带应增加冷压鼻子，严禁支架固定； | | |

| 整改要求 | 为保证工程安全顺利的进展，现要求你单位立即整改，并报予我监理方进行复查。 | | |

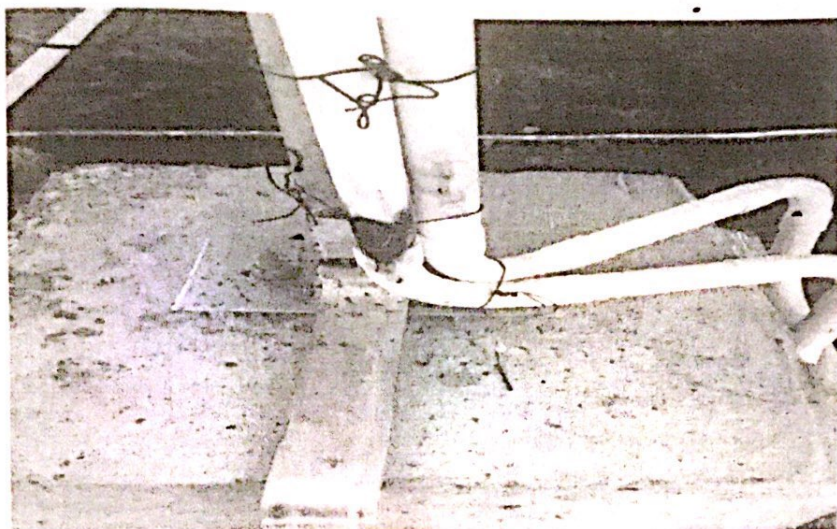
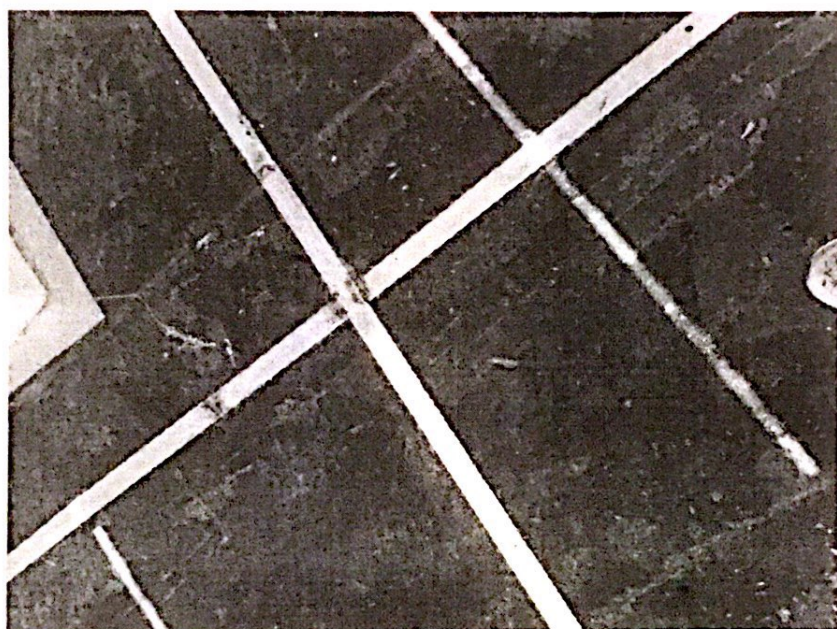
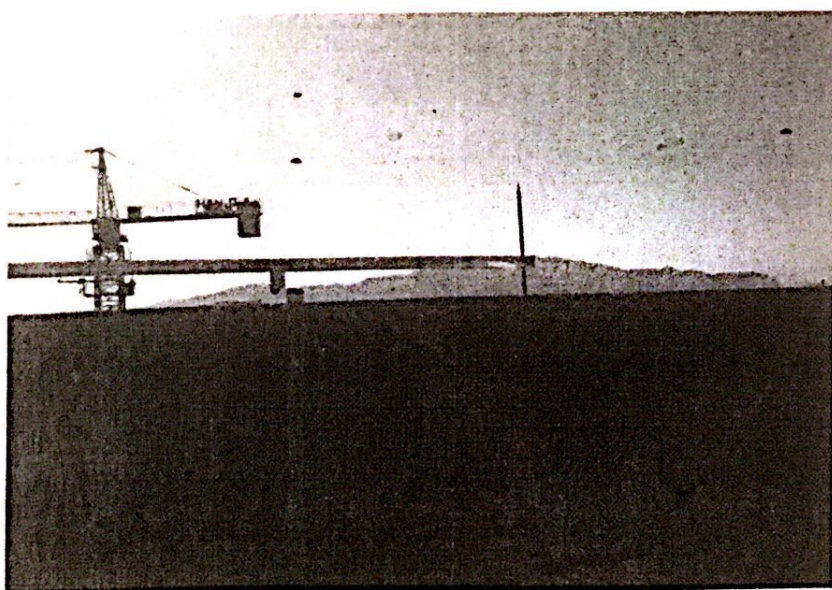
编号: SP-B16-07

| 存在问题 | 支架与接地扁铁焊接时, 应做好直流电保护管防护工作;<br>接地扁铁交叉处应增加斜撑, 增大接触面积;<br>接地引下点焊接, 圆钢与扁铁焊接时, 应为圆钢直径的 6 倍, 双面焊接; 不应直接搭接; | | |

| 整改要求 | 为保证工程安全顺利的进展, 现要求你单位立即整改, 并报予我监理方进行复查。 | | |
| 整改情况 | 已整改<br>整改负责人: 日期: 2021.01.02 | | |
