监理检查记录表

工程名称：宣城中宣流水电 100MW 农光互补光伏电站项目

编号：YCGF-ZLJC-004

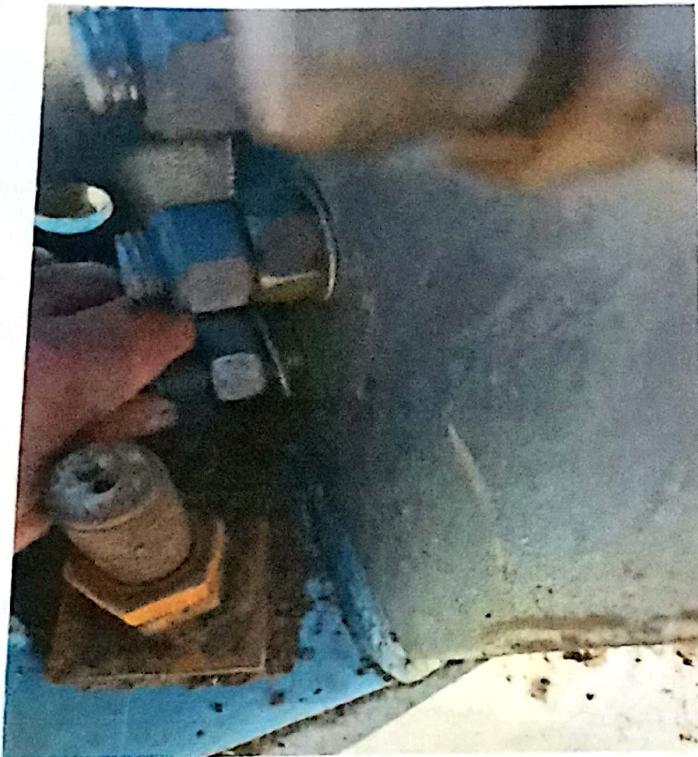
相片一：螺栓未紧固

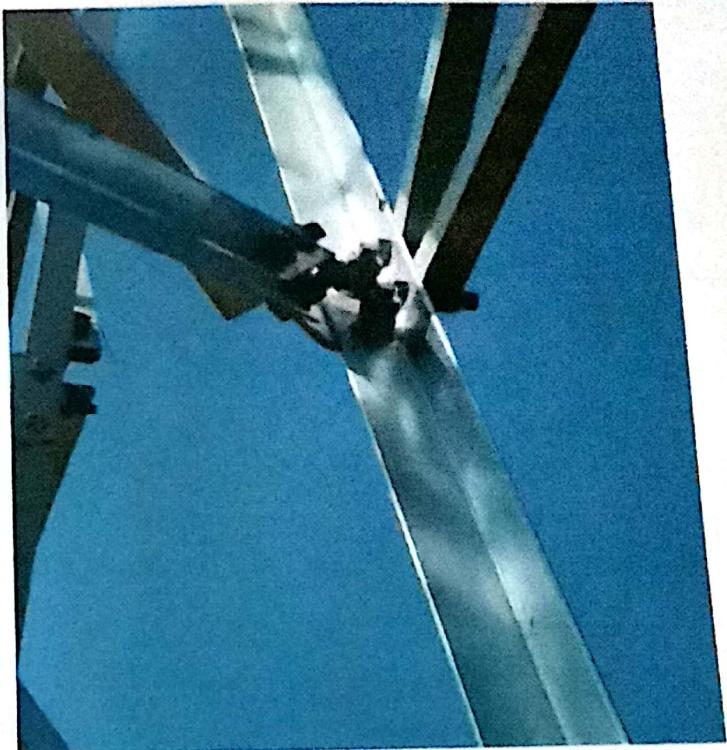
相片二：螺栓未紧固

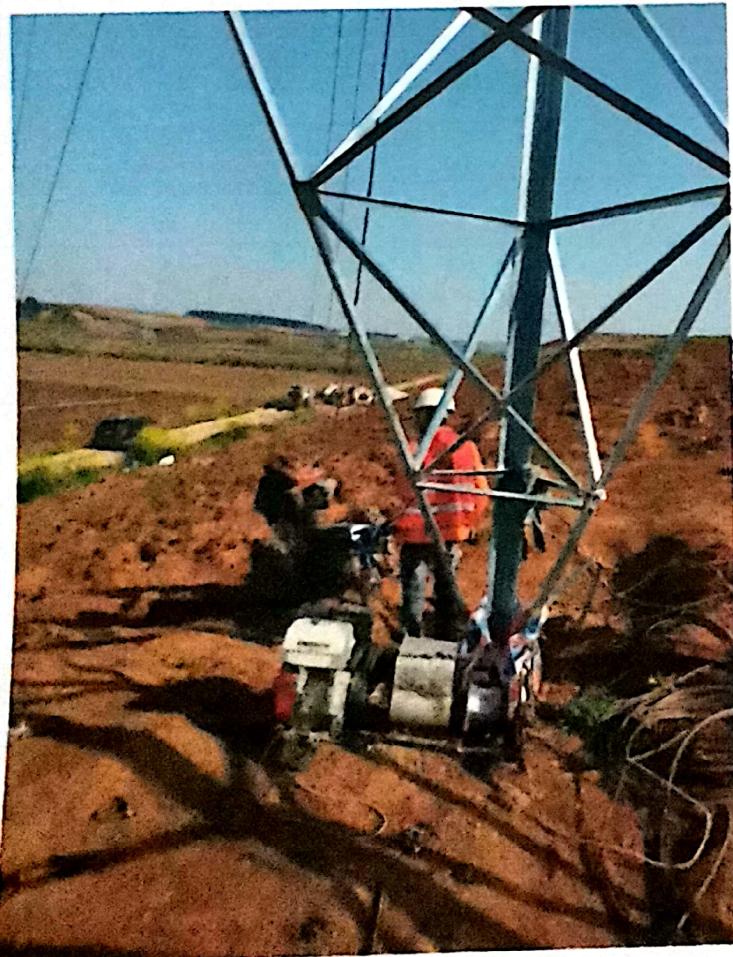
相片三：架线道路未见安全警示标识牌

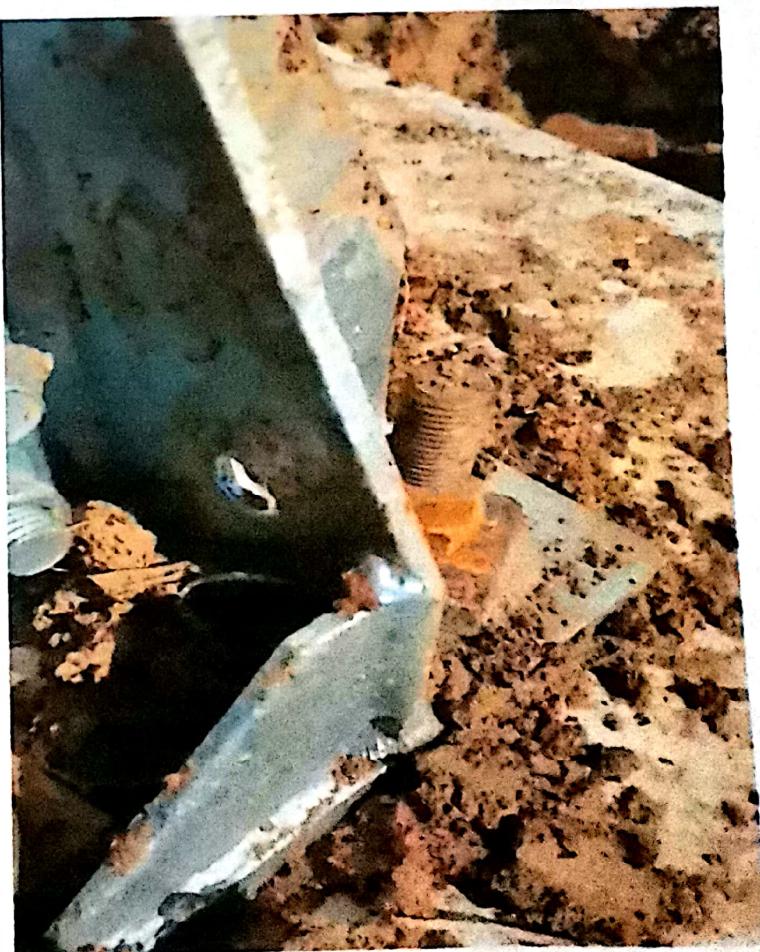
相片四：地脚螺栓未拧紧
