## 监理检查记录表

工程名称：宜城申宜流水镇 100MW 农光互补光伏电站项目

编号：YCGF-ZLJC-006

| 施工及检查情况简述 | 关于送出线路 N01-N08 段架线前检查验收 | | |

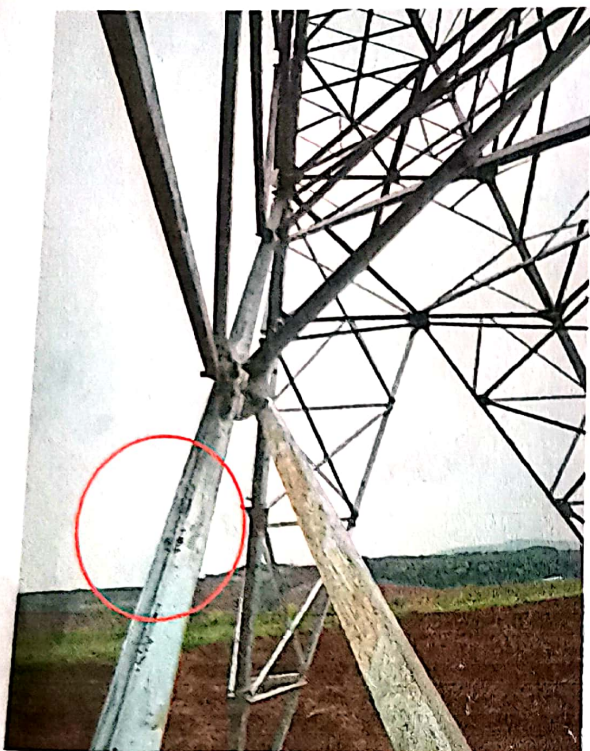
塔材镀锌层破损已生锈

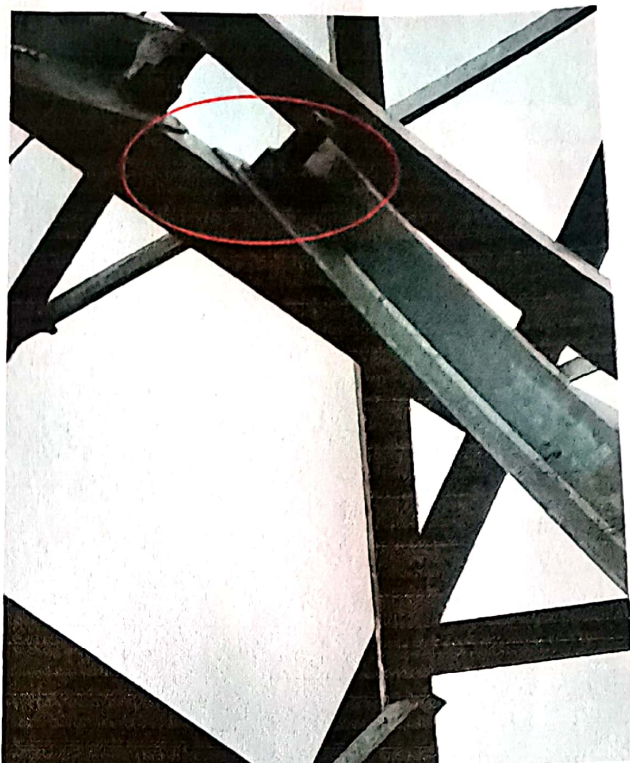
部分螺栓缺少防盗帽

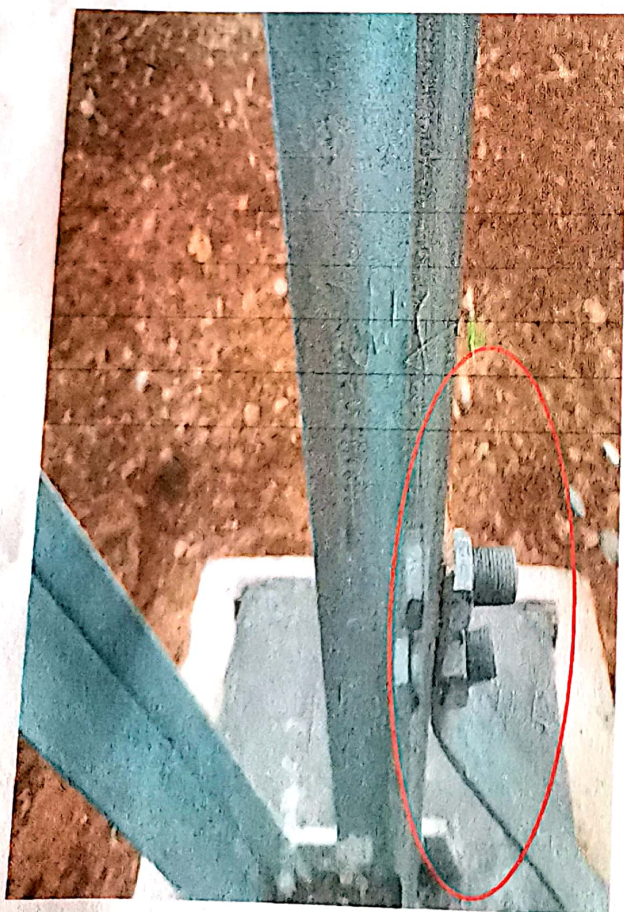
塔身与接地螺栓紧固不到位

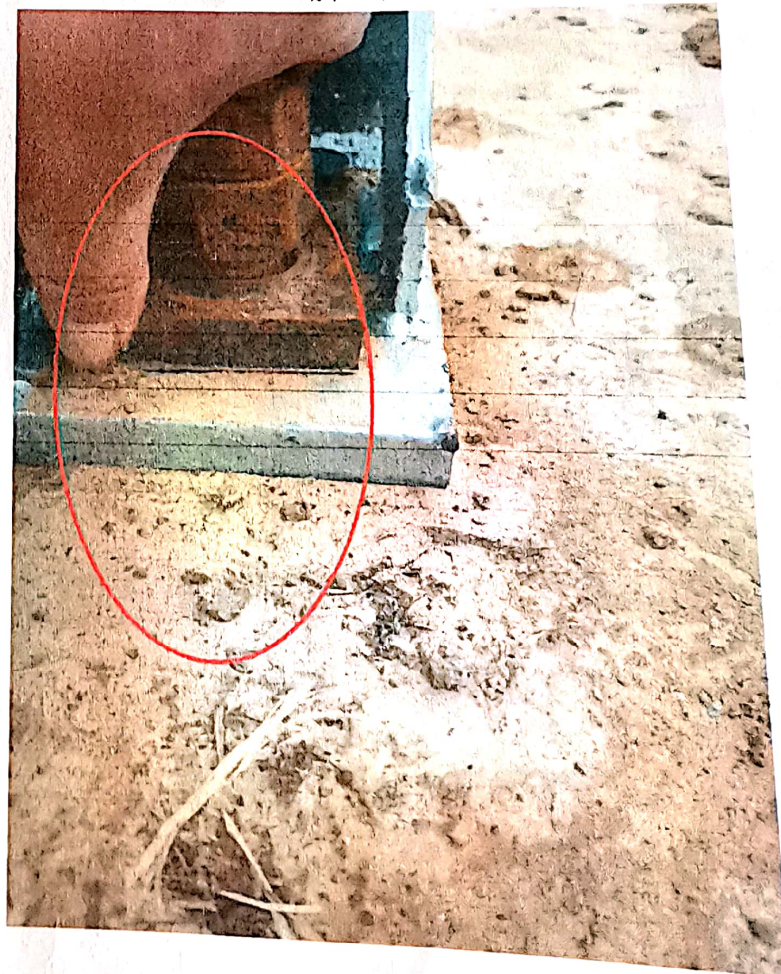
地脚螺栓紧固不到位
