## 隐蔽工程监理检查记录表（集电线路）

工程名称：赞皇 40 万千瓦一期 20 万千瓦风电项目

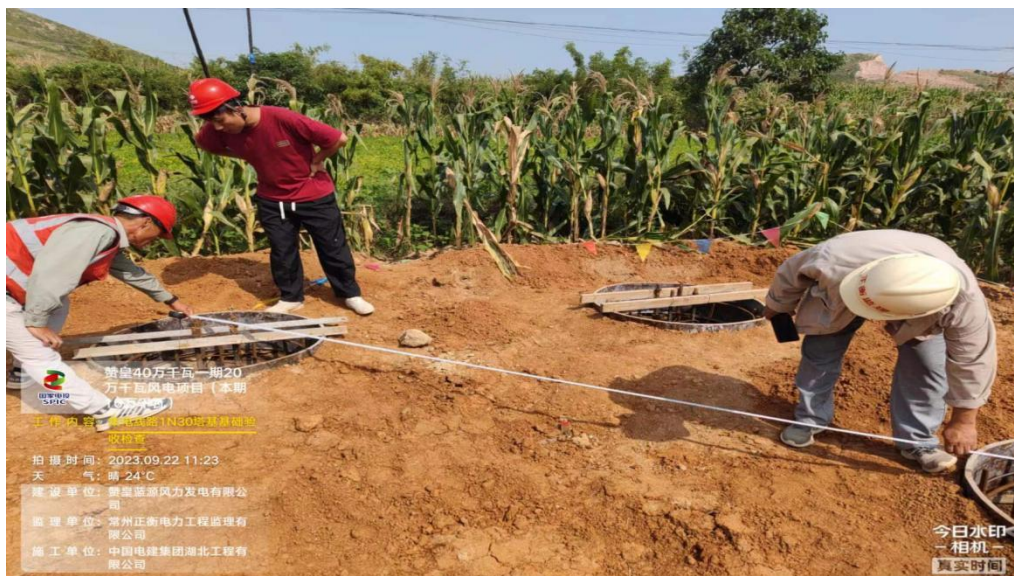
| 存在问题 | 无 | | |

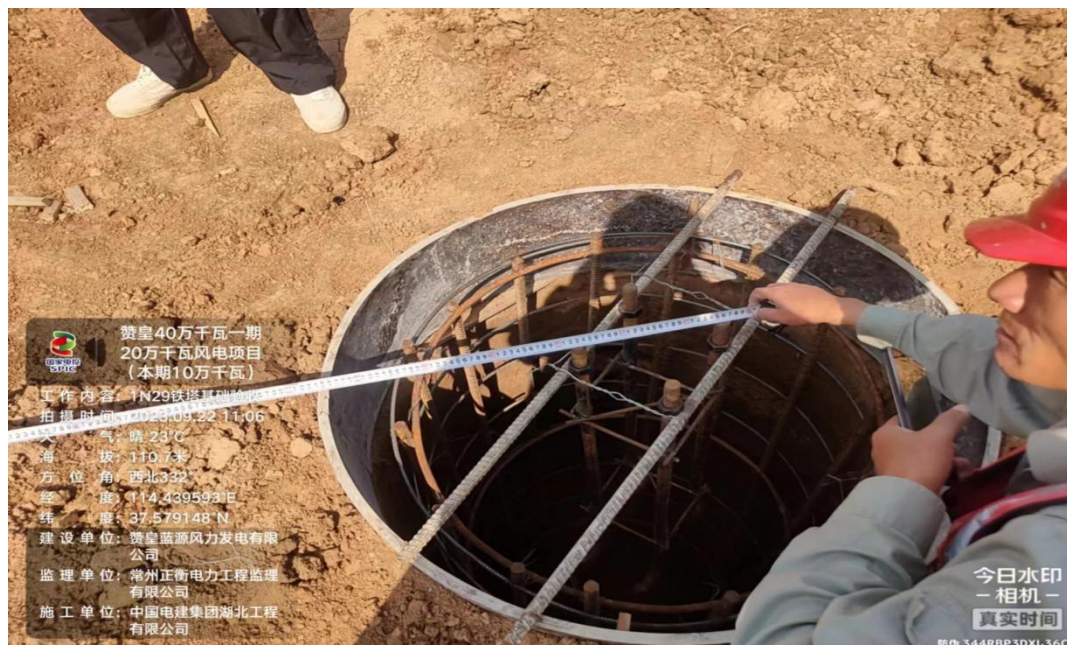
| 存在问题 | 无 | | |

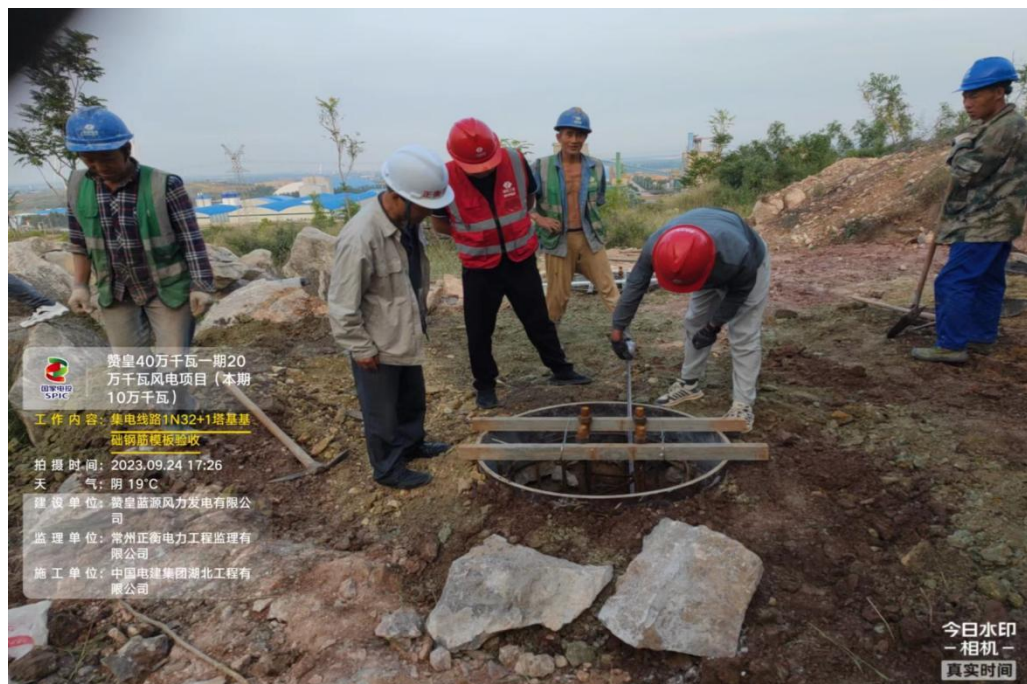
| 存在问题 | 无 | | |

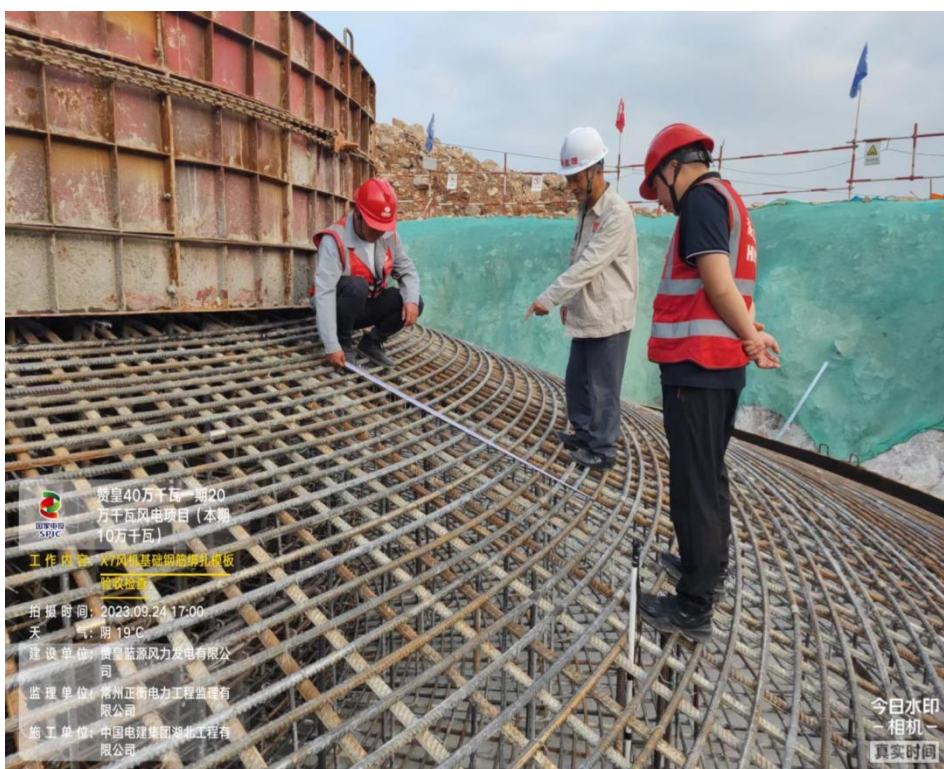
| 存在问题 | 钢筋绑扎没有到位。 | | |

| 整改要求 | 上述问题现场已要求施工单位整改。 | | |
| 整改情况 | 已进行整改，复查符合要求。<br>整改负责人：2023.9.24 日期：2023年9月24日 | | |

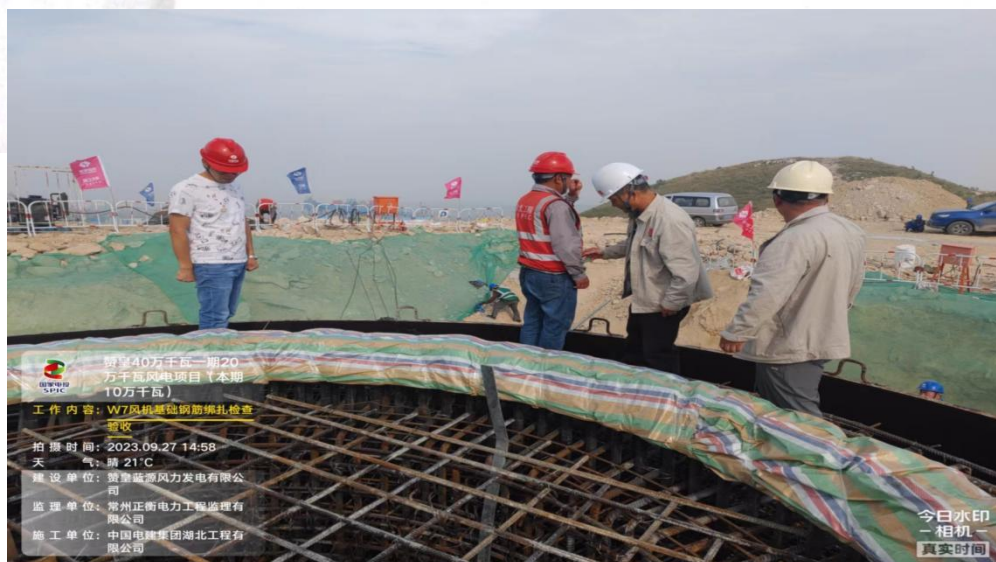
| 存在问题 | 无 | | |

工程名称：赞皇 40 万千瓦一期 20 万千瓦风电项目（本期 10 万千瓦）  
 工作内容：W7 风机基础钢筋绑扎检查  
 拍摄时间：2023.09.27 14:58  
 天气：晴 21℃  
 建设单位：赞皇盛源风力发电有限公司  
 监理单位：常州正衡电力工程监理有限公司  
 施工单位：中国电建集团湖北工程有限公司

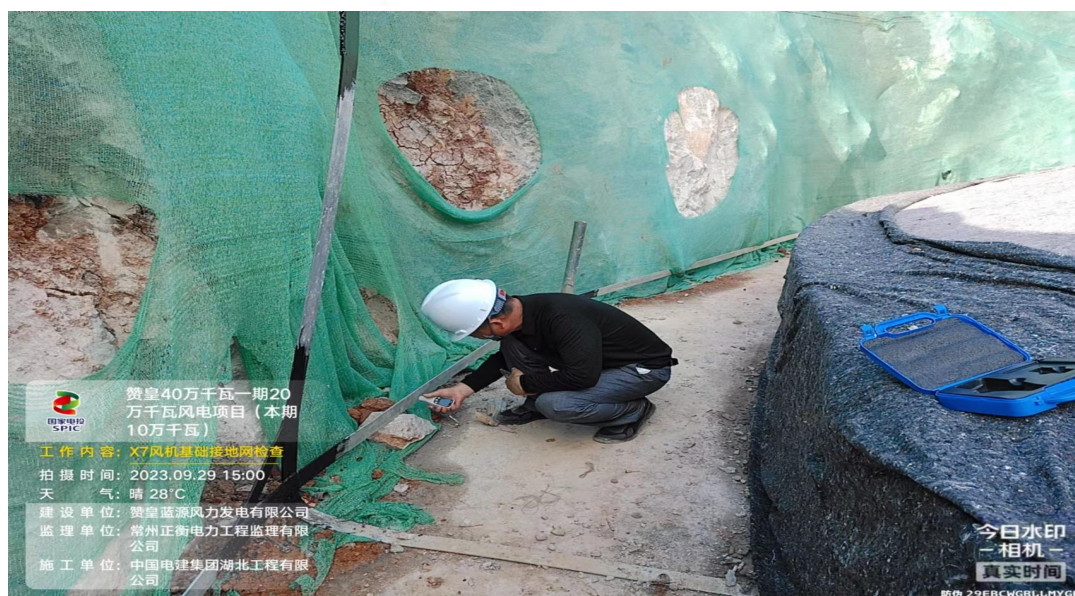
| 时间：2023年09月29日 | 天气：晴 | 温度：26℃ | 检查地点：风机机位：X7 |

| 存在的问题 | 无 | | |

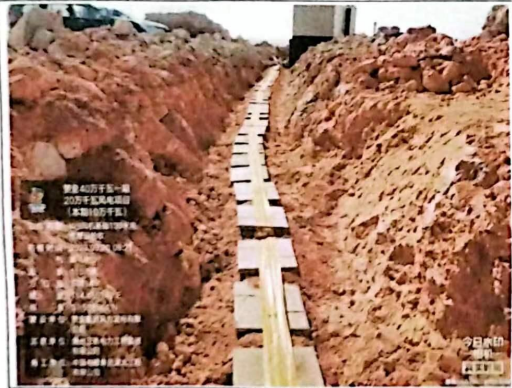
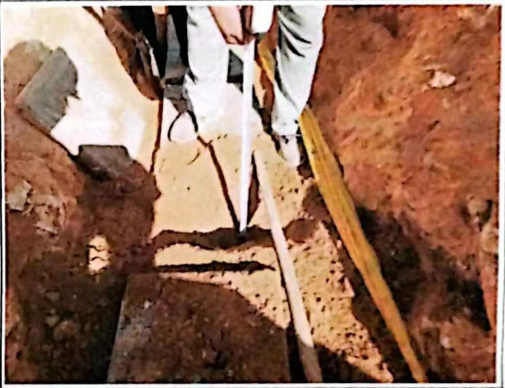
| 电缆区域 | W9 风机箱变到铁塔间直埋电缆 | 检查依据 | 电气装置安装工程接地装置施工及验收规范 GB 50168 —2016、施工图纸 | |

| 隐蔽检查结论：合格 | | | | |
