# 监 理 检 查 记 录 表

工程名称：兰考万华禾香板业 8.75MWp 屋顶分布式光伏发电项目 编号：LKWH-ZHJL-JCJL-012

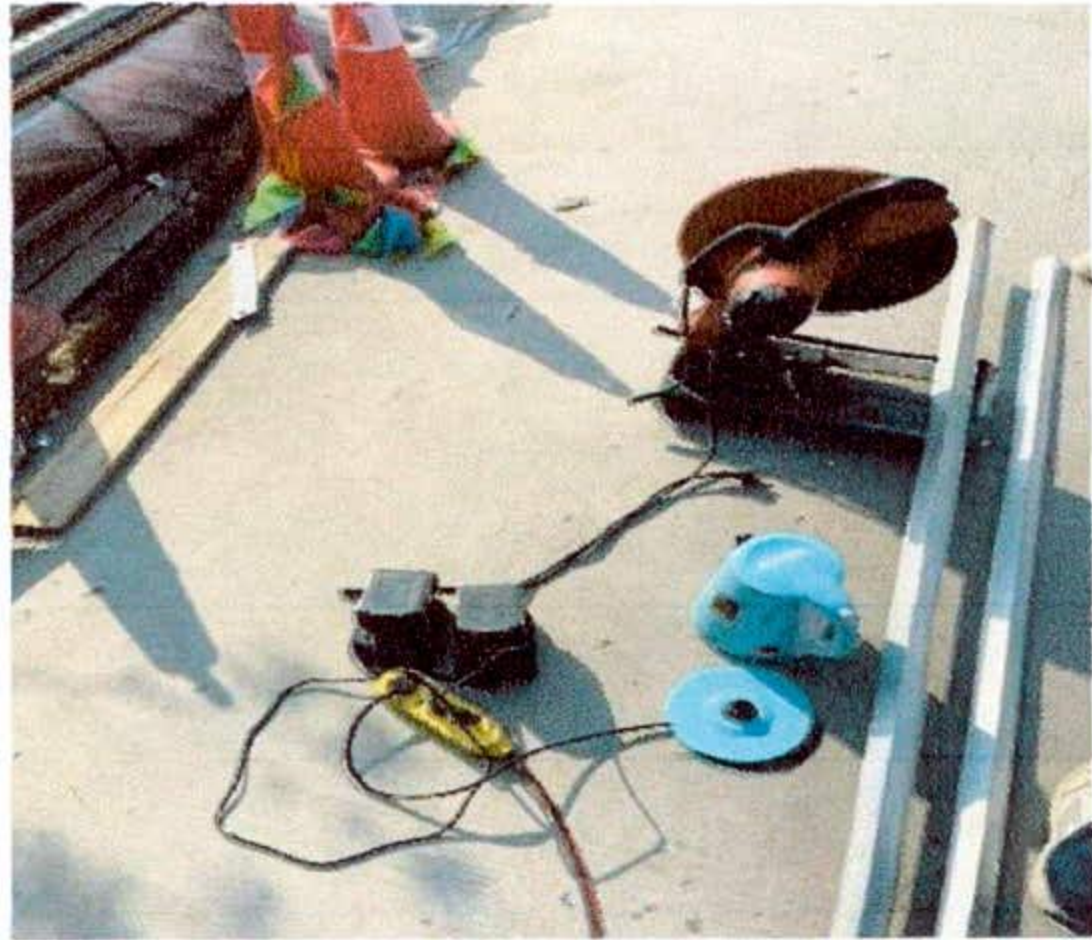
| 施工及检查情况简述 | 巡视集电库门口临时用电、角钢切割 | | |
| 存在问题 | <div> </div> 左巡视角钢切割<br>发现问题临时用电未采用三级配电系统，二级漏电保护。 | | |

| 整改要求 | 采用三级配电系统，及二级漏电保护 | | |
| 整改情况 | 已整改<br>整改负责人：朱清 日期：2023.3.1 | | |

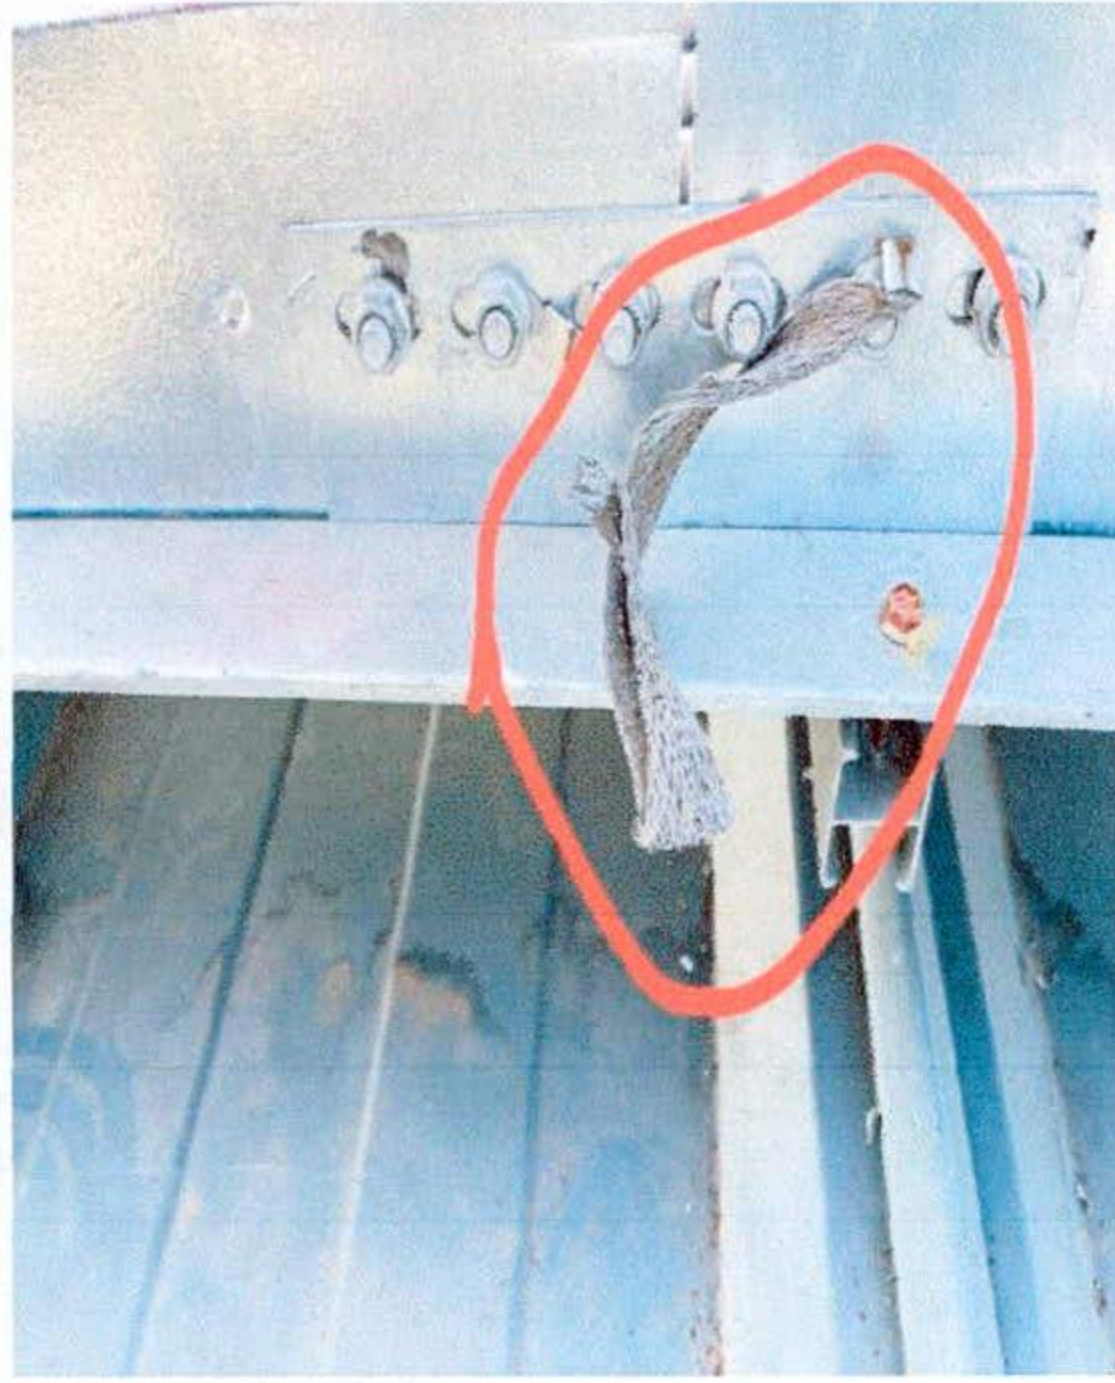
| 施工及检查情况简述 | 巡视发现车间通讯线敷设情况 | | |
| 存在问题 | <div> <p>在巡视过程中发现桥架与桥架之间的接地跨接线断裂</p> </div> | | |

| 整改要求 | 要求重新焊接跨接线 | | |
| 整改情况 | <p>已整改</p> <p>整改负责人：张涛 日期：2023.3.8</p> | | |

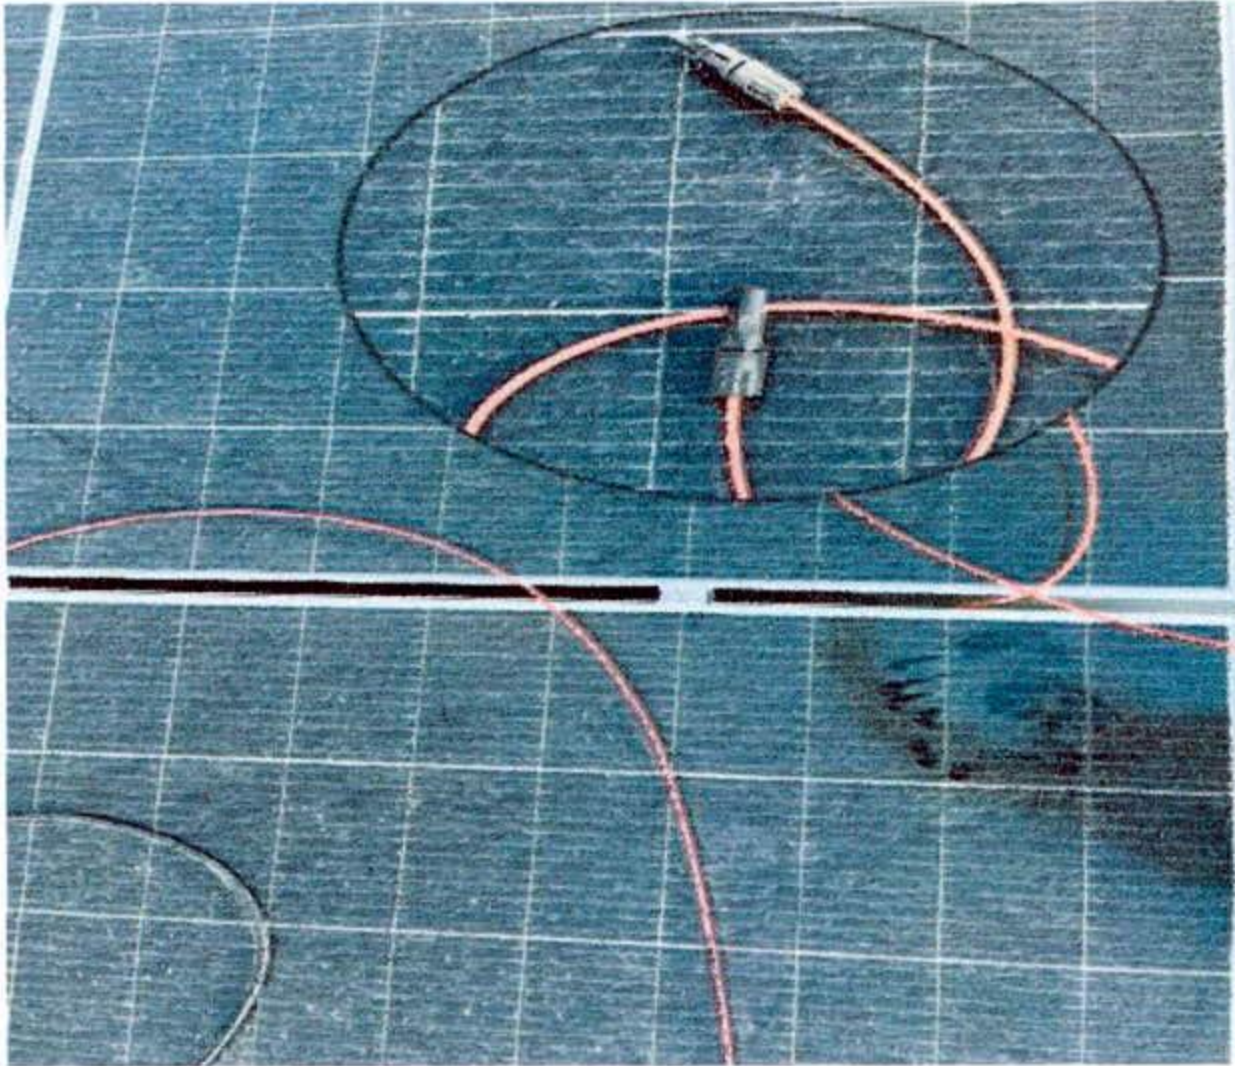
| 施工及检查情况简述 | 巡视主车间逆变器吊装与直流电缆敷设情况。 | | |
| 存在问题 | <div> <p>在巡视中发现施工人竟未将 M4 接头做密封处理，也未用绝缘胶带包好 M4 接头，容易进水。</p> </div> | | |

| 整改要求 | 将 M4 接头包好并放于线槽下方。 | | |
| 整改情况 | 已整改<br>整改负责人：张涛 日期：2023.2.21 | | |
