## 监理日志

| 项目名称：常州九洲裕光前黄一期 30MW 鱼塘水面光伏发电项目 | | | | | |
| 日期:2017 年 02 月 23 日,星期四 | | 天气:阴,温度:1℃~8℃,风向风力:北风 3~4 级 | | | |

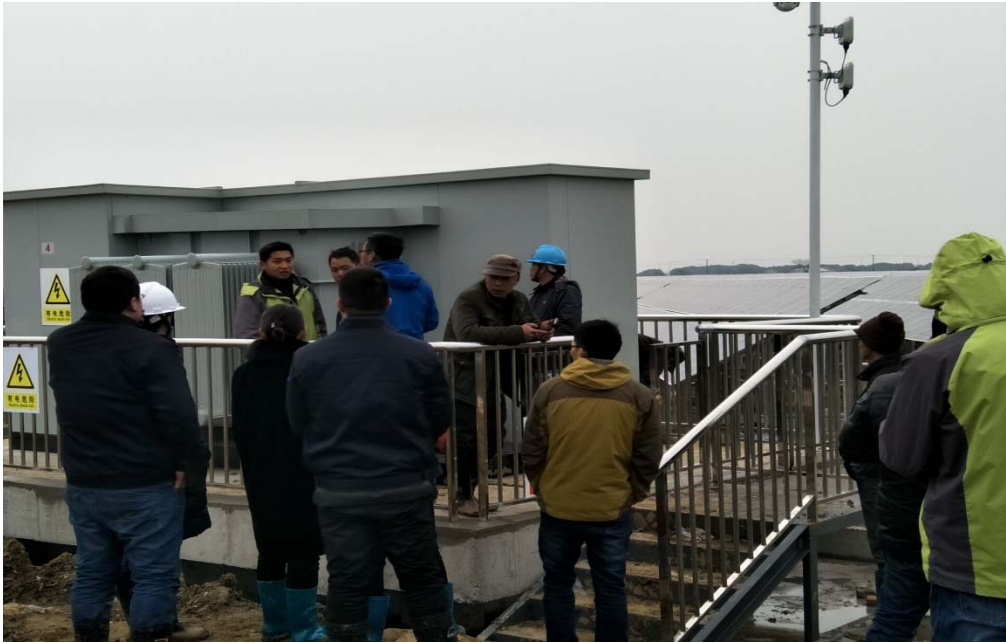
| 九洲裕光 | 武进建工、常州正衡、苏文电能、箱变厂家 | 4#箱变 | 箱变设备故障排查 | 故障原因现场设备无法确定。设备拟明日返厂检修；另把 11#未投箱变更换至 4#位，保证现场发电量 | |

| 施工部位 | 存在问题 | 复查情况 | 整改实效 |
|---|---|---|---|
| 4#箱变故障现场排查 | | | |
