## 监理日志

| 项目名称：常州九洲裕光前黄一期 30MW 鱼塘水面光伏发电项目 | | | | | |
| 日期:2017 年 03 月 14 日,<br>星期二 | | 天气:晴,温度 2℃~13℃,风向: 北风: 风力:2~3 级 | | | |

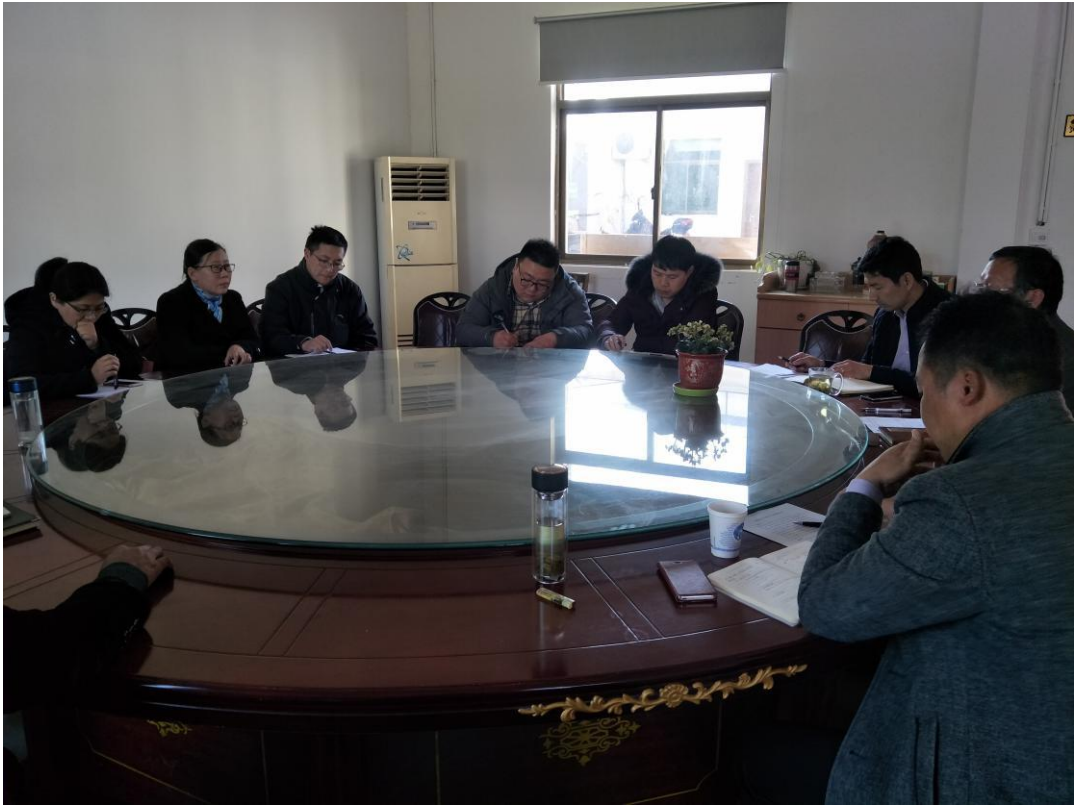
| 箱变故障分析及处理协调会 | | | |
