## 监理日志

| 项目名称：常州九洲裕光前黄一期 30MW 鱼塘水面光伏发电项目 | | | | | |
| 日期:2017 年 03 月 17 日,<br>星期五 | | 天气:多云: ,温度 5℃~15℃,风向: 东南风: 风力:3~4 级 | | | |

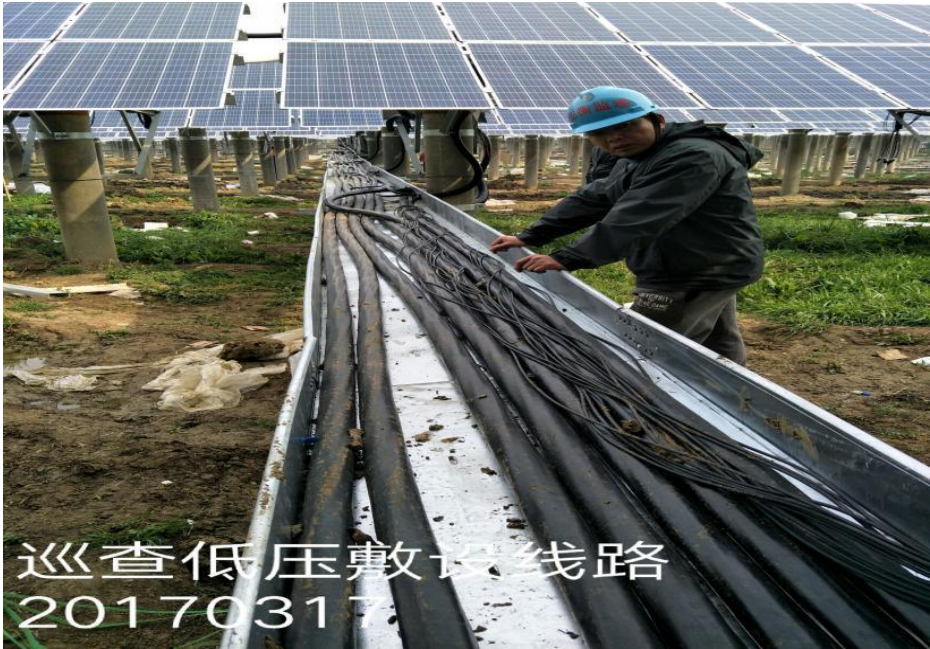
| 武进建工 | 四区 | 低压电器 | 电缆敷设不规范 | 电缆敷设规范 | 责令在桥架盖板覆盖前进行整理 |

| <div><p>巡查低压敷设线路<br/>20170317</p></div> | | | |
