## 监理日志

| 项目名称：常州九洲裕光前黄一期 30MW 鱼塘水面光伏发电项目 | | | | | |
| 日期:2017 年 03 月 21 日,<br>星期二 | | 天气.: 多云, ,温度 7℃~15℃,风向: 北风: 风力:3~4 级 | | | |

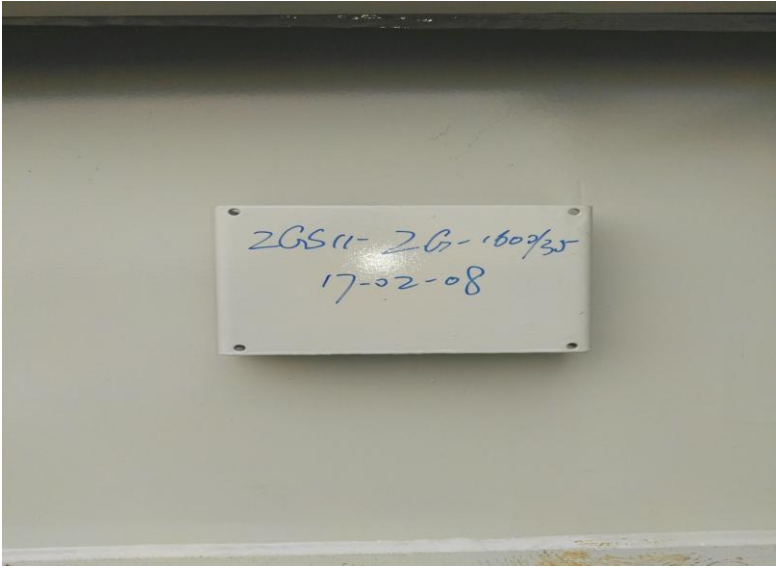
| 太平洋 | 18#箱变 | 更换安装 | / | / | 更换完成, 未带负荷受电, 明日带负荷 |

| <div></div> <p>更换箱变-箱变临时序列号</p> | | | |
