## 监理日志

| 项目名称：常州九洲裕光前黄一期 30MW 鱼塘水面光伏发电项目 | | | | | |
| 日期:2017 年 04 月 1 日,<br>星期六 | | 天气.: 多云, ,温度 6℃~19℃,风向: 北风: 风力:3~4 级 | | | |

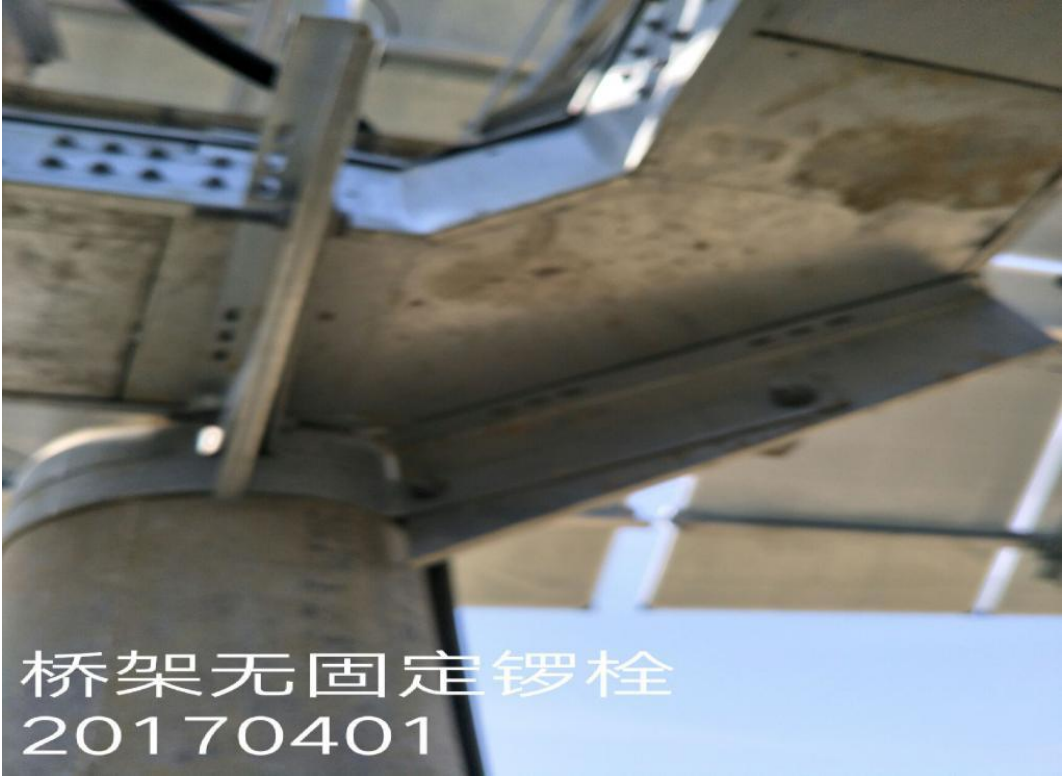
| 电缆桥架 | 未固定 | 整改中 | 未完成 |
| <div><p>桥架无固定螺栓<br/>20170401</p></div> | | | |
