## 监理日志

| 项目名称：常州九洲裕光前黄一期 30MW 鱼塘水面光伏发电项目 | | | | | |
| 日期:2017 年 04 月 02 日,<br>星期日 | | 天气: 晴, 温度 8℃~22℃, 风向: 南风: 风力: 4~5 级 | | | |

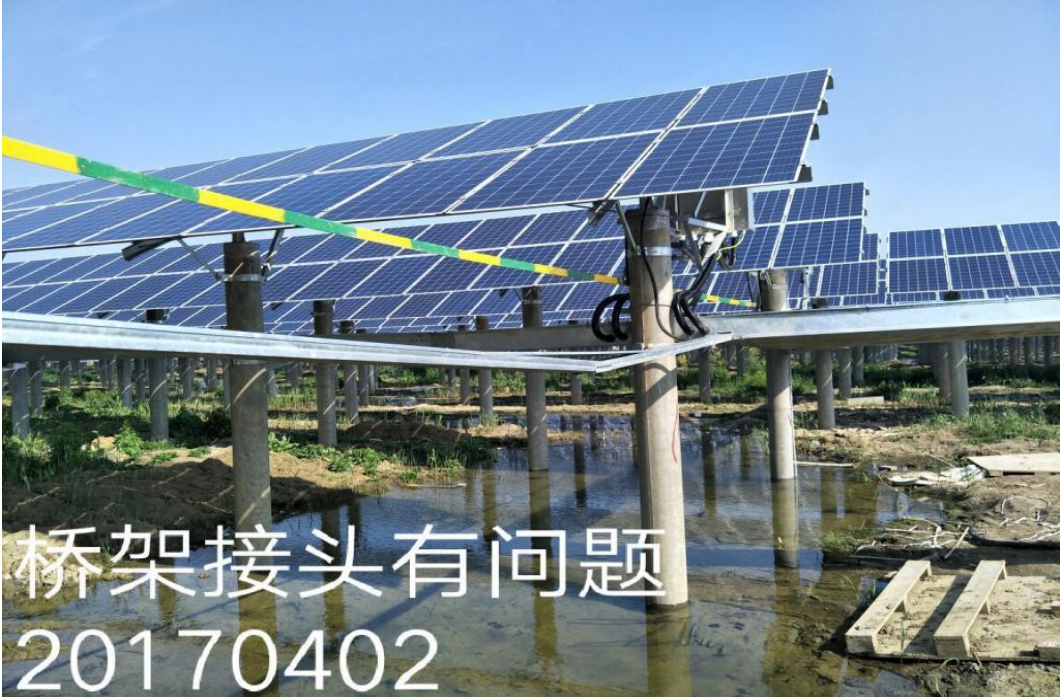
| 施工部位 | 存在问题 | 复查情况 | 整改实效 |
|---|---|---|---|
| <div></div> <p>桥架跨距过长造成连接处变形，需采取补救措施</p> | | | |
