## 监理日志

| 项目名称：常州九洲裕光前黄一期 30MW 鱼塘水面光伏发电项目 | | | | | |
| 日期:2017 年 04 月 03 日,<br>星期一 | | 天气: 晴, 温度 10℃~25℃, 风向: 东南风: 风力: 4~5 级 | | | |

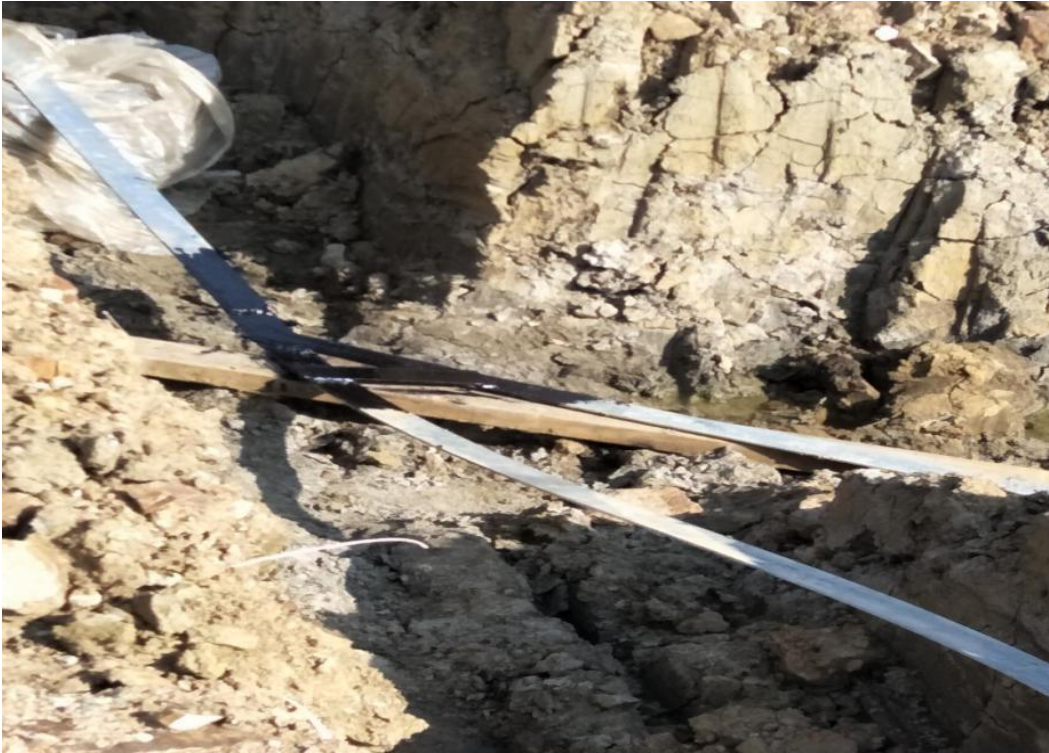
| <div data-bbox="244 329 1297 1079"></div> <p data-bbox="687 1099 879 1137">主接地网防腐</p> | | | |
