## 监理日志

| 项目名称：常州九洲裕光前黄一期 30MW 鱼塘水面光伏发电项目 | | | | | |
| 日期:2017 年 04 月 11 日,<br>星期二 | | 天气.: 多云, ,温度 8℃~15℃,风向: 北风: 风力:3~4 级 | | | |

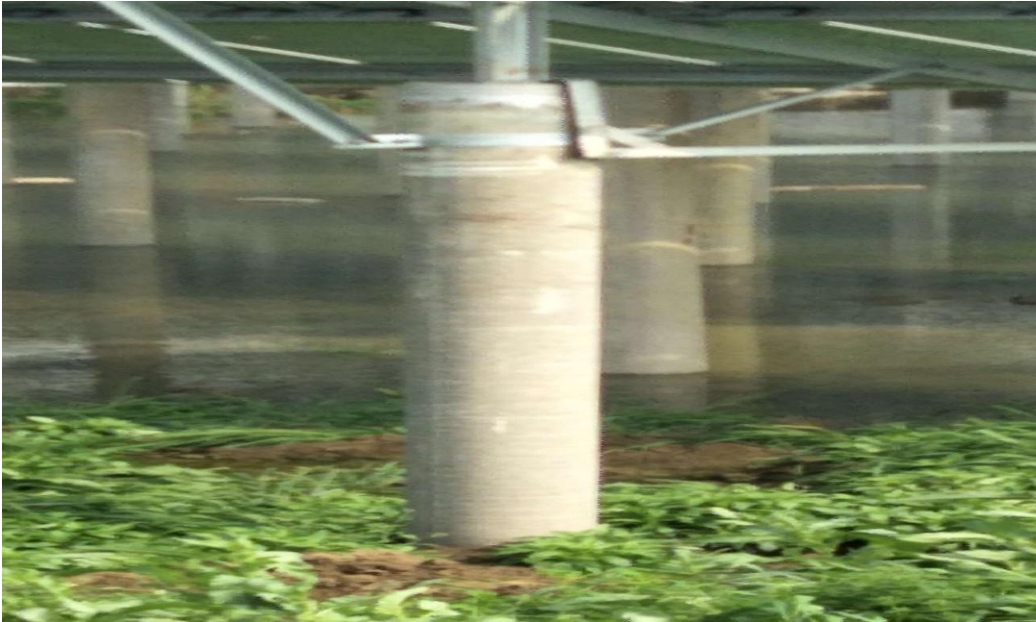
| <div data-bbox="244 459 1284 1079"></div> <p>子阵接地未与主接地网连接</p> | | | |
