监理日志

项目名称：常州九洲裕光前黄一期 30MW 鱼塘水面光伏发电项目					
日期:2017 年 04 月 13 日, 星期四		天气: 晴, 温度 12℃~2℃, 风向: 南风: 风力:4~5 级			
一、施工内容					
施工部位	施工内容			资源投入量	
光伏区	主接地网回填沟			1 台	
光伏区	主接地网			10 人	
光伏区消缺	支架、组件			10 人	
光伏区增补区	支架、组件			20 人	
增补区	箱变			/	
二、施工进度					
施工部位	施工内容			完成情况	
光伏区	主接地网回填沟			100%	
厂区防雷接地	接地网			98%	
光伏区增补区	支架、组件			77%	
增补区箱变	支模			50%	
三、施工质量问题					
责任单位	施工部位	施工内容	存在问题	评判标准	处理情况
武进建工	一、四、五区	支架、组件消缺	通病	图纸	消缺中
四、监理工作情况					
组织单位	参与单位	工作地点	工作内容	工作结果	
正衡监理	九洲裕光、九州运维、武进建工	二、四区光伏区	光伏单元验收	局部整改	
五、签发监理文件台账					
文件编号	文件标题	接收单位	是否回复		
/	/	/	/

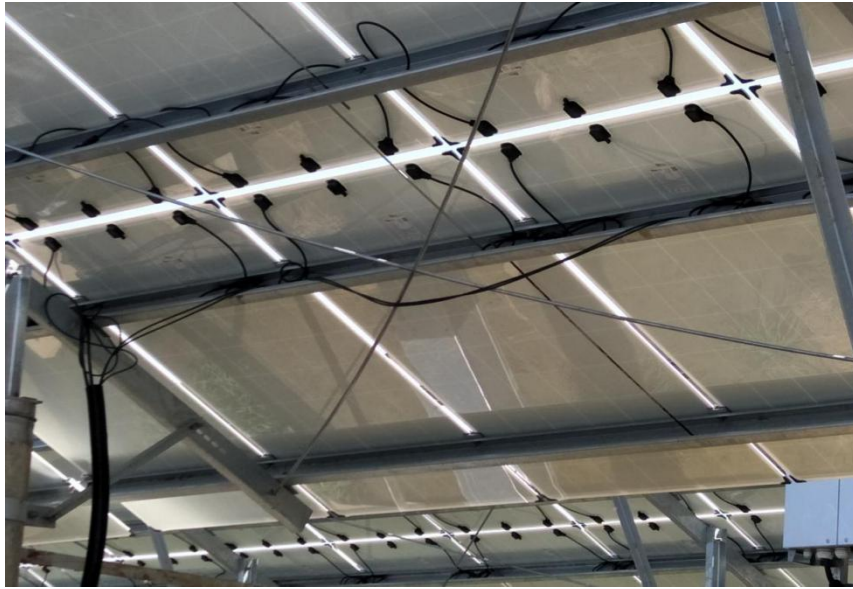
斜拉杆未紧固、组件线需要整理
