## 监理日志

| 项目名称：常州九洲裕光前黄一期 30MW 鱼塘水面光伏发电项目 | | | | | |
| 日期:2017 年 04 月 26 日,<br>星期三 | | 天气: 阴转多云、,温度 11℃~19℃,风向: 东北风: 风力:<br><br>4~5 级 | | | |

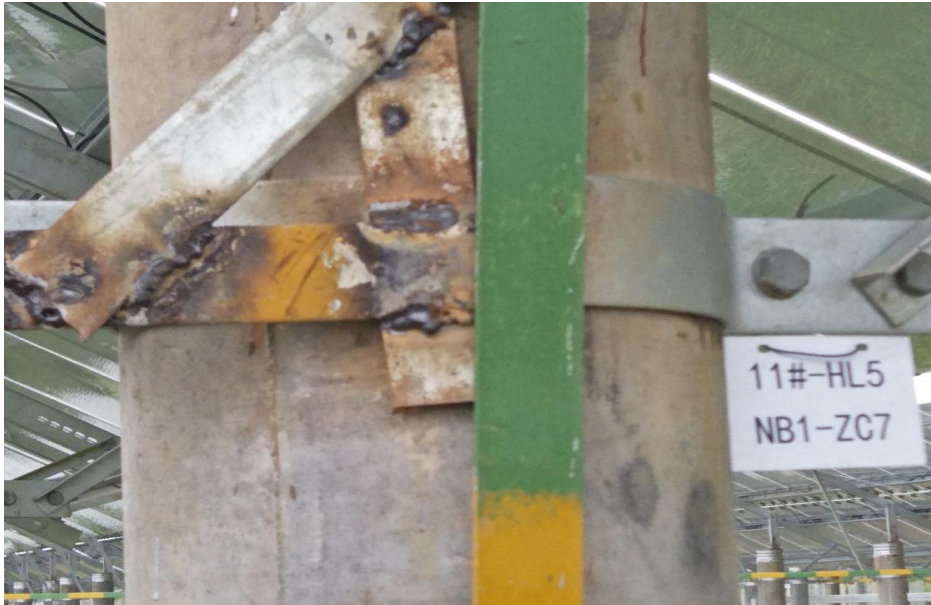
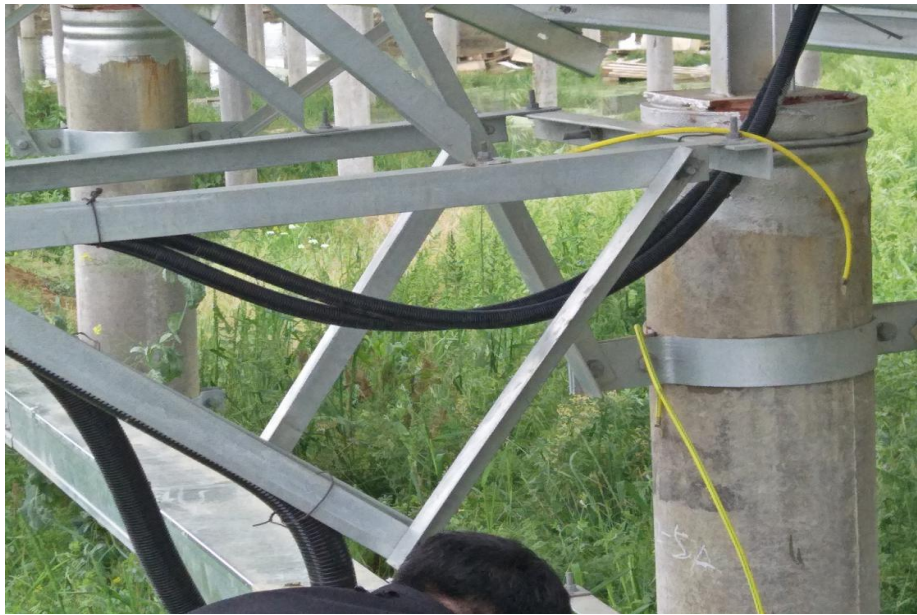
防腐没做、接地断开
