监理日志

| 项目名称：常州九洲裕光前黄二期???MW 鱼塘水面光伏发电项目 | | | | | |
| 日期:2017 年 08 月 11 日, 星期五 | | 天气: 多云、,温度 26℃~36℃,风向：南风： 风力:2~4 级 | | | |

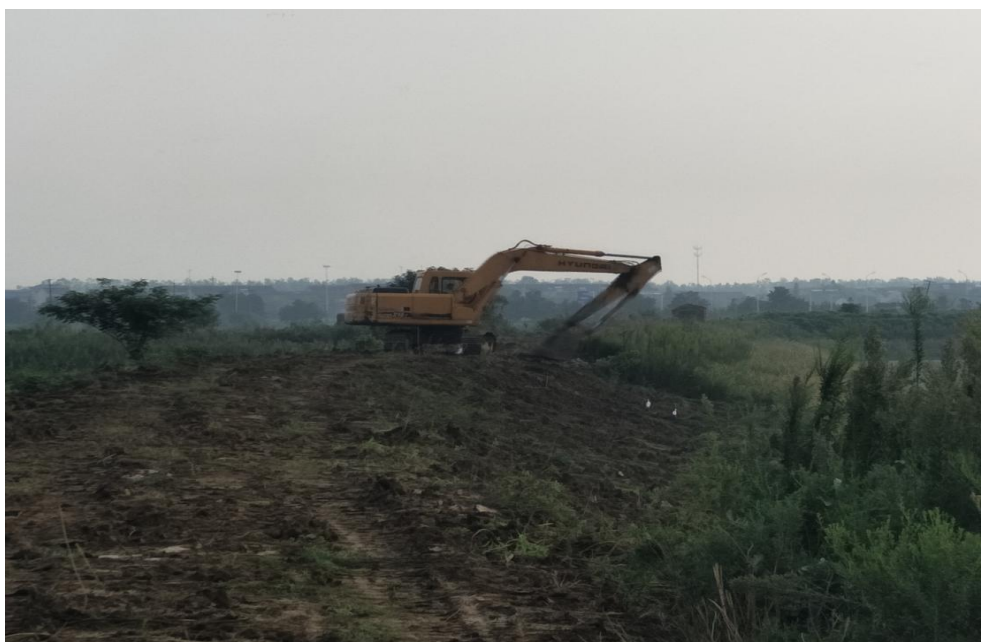
工地巡视三区修施工路 20170811
