监理日志

| 项目名称：常州九洲裕光前黄二期???MW 鱼塘水面光伏发电项目 | | | | | |
| 日期:2017 年 08 月 13 日, 星期日 | | 天气: 小雨、,温度 26℃~31℃,风向: 东南风: 风力:3~4 级 | | | |

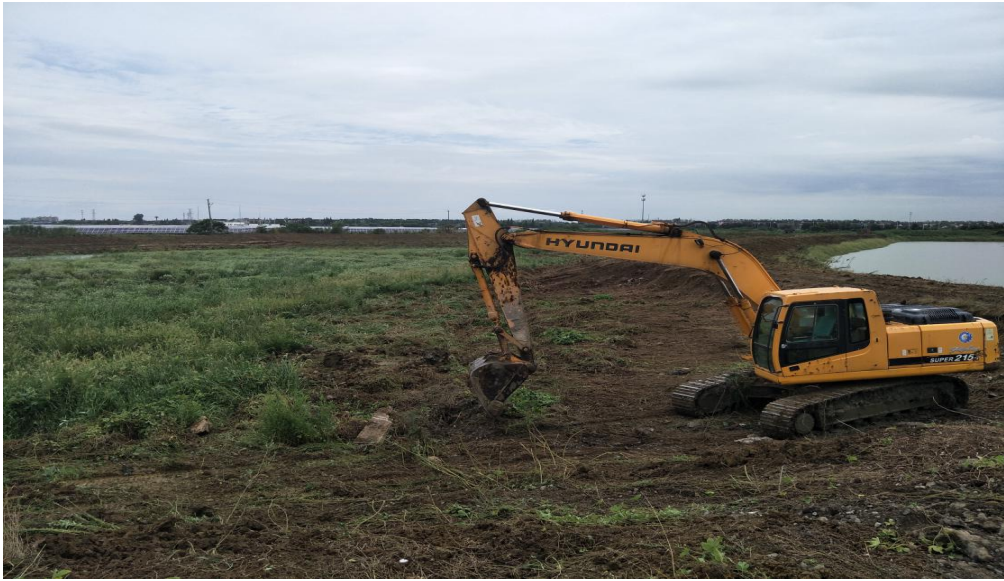
工地巡视三区修施工路 20170813
