## 监理日志

项目名称：常州九洲裕光前黄二期??MW 鱼塘水面光伏发电项目					
日期:2017年08月14日, 星期一		天气: 雷阵雨、,温度 25℃~31℃,风向: 西南风: 风力:4~5 级			
一、施工内容					
施工部位		施工内容		资源投入量	
三区		平整鱼池内鱼埂		挖机 1 台	
二、施工进度					
施工部位		施工内容		施工进度	
三区		平整鱼池内鱼埂		10%	
三、施工质量问题					
责任单位	施工部位	施工内容	存在问题	评判标准	处理情况
/	/	/	/	/	/
四、监理工作情况					
组织单位	参与单位	工作地点	工作内容	工作结果	
/	/	/	/	/	
五、签发监理文件台账					
文件编号	文件标题	接收单位	是否回复		
/	/	/	/		
六、之前问题整改复查情况					
施工部位	存在问题	复查情况	整改实效		
三区	村民闹事	/	调解中		
七、因路条没下来、多少兆瓦不知道、所以无法命名名字。

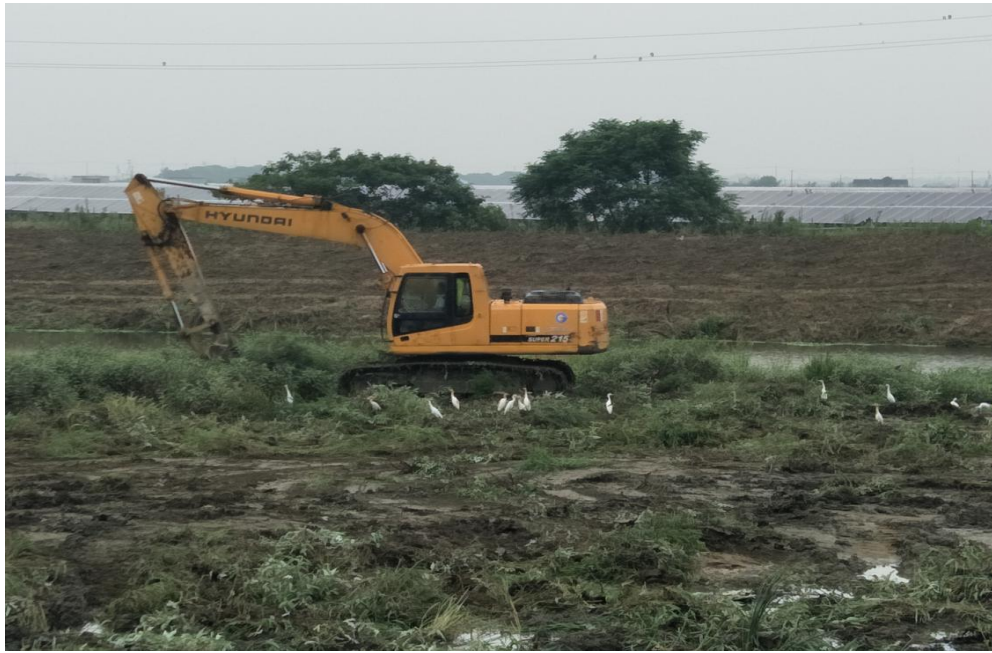
工地巡视三区平整鱼埂 20170814
