监理日志

| 项目名称：常州九洲裕光前黄二期??MW 鱼塘水面光伏发电项目 | | | | | |
| 日期:2017 年 08 月 16 日, 星期三 | | 天气:: 中雨、,温度 24℃~29℃,风向：西风： 风力:3 级 | | | |

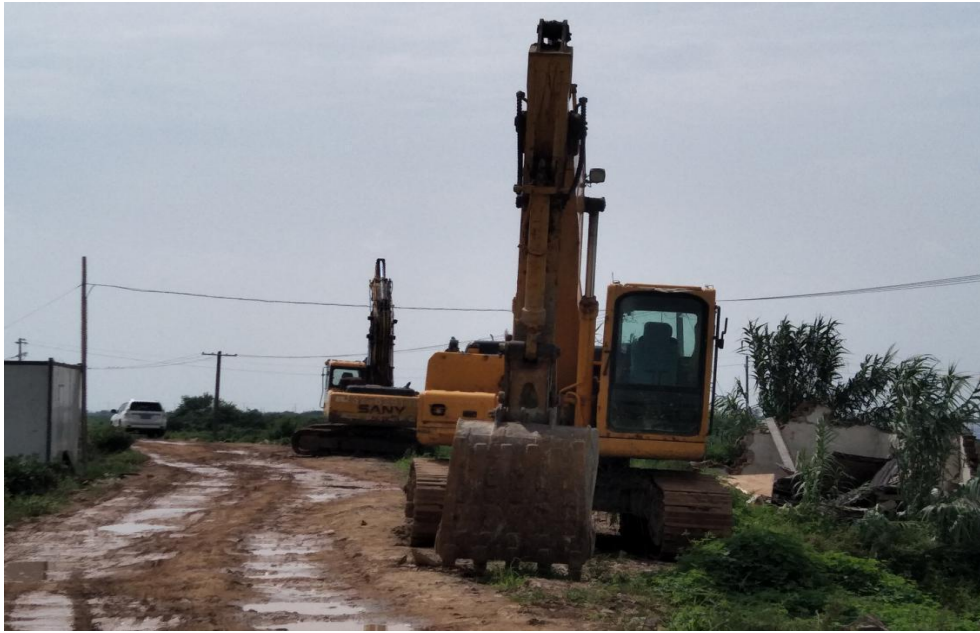
工地巡视六区中雨停工 20170816
