监 理 日 志			
工程名称:			
日期	2021年12月14日 星期二	气候	7级 气温 3~4℃
监理人员动态:	4人 (证书)	材料进场、取样见证、合格情况: 无	
施工方人员动态:	85人 (证书)		
施工机械动态:	吊车、挖掘机		
施工进度 部位	12#、26#、39#、31#、41# 支架组件安装50人, 12# 电缆敷设 南区斜拉杆安装10人, 34、40# 接地沟开挖, 35#、37# 接地扁钢施工2人, 39# 逆变器通信电缆敷设, (南区组件 安装6人, 人工开挖电缆沟8人)		
检查发现的 问题	1. 箱道检查, 28# 接地未连接, 铝丝有松动 2. 接地扁钢焊接搭接不够。 3. 个别工人未正确佩戴好安全带。		
处理措施、 意见、结果	1. 立即整改, 连接, 拧紧。 2. 必须按规范要求三面焊, 搭接长度为2倍宽。 3. 立即整改。		
协调内容 或其他	11号集电线路送停, 带电至(箱变处)		
记录人	周礼	总监签阅	张建国

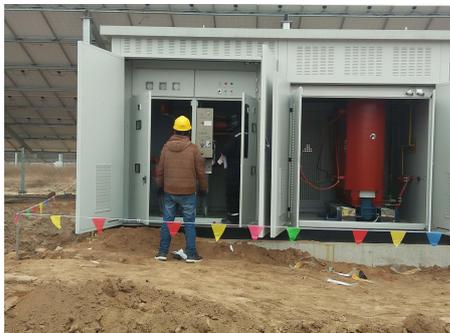
箱变检查

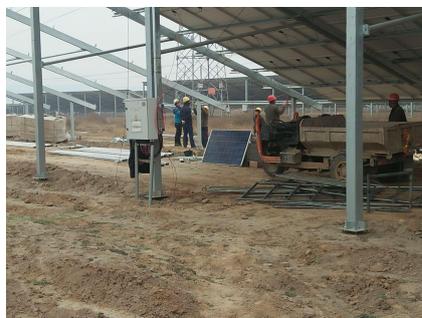
组件安装

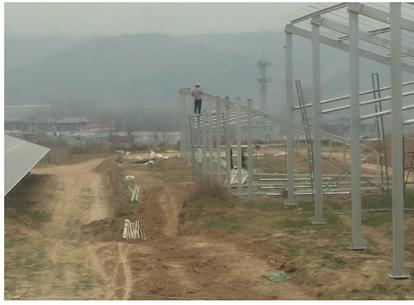
支架组件安装

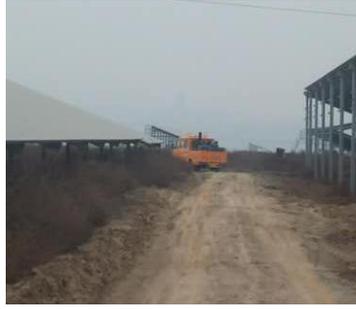
10号集电线路送停电

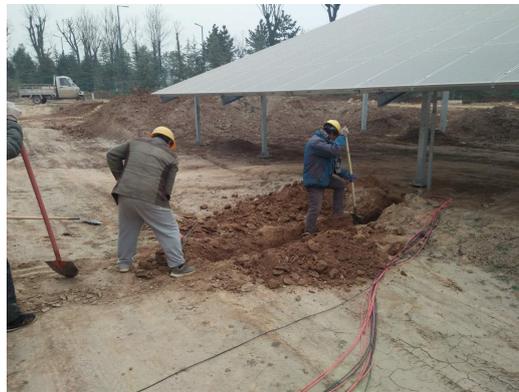
电缆沟开挖
