# 监 理 日 志

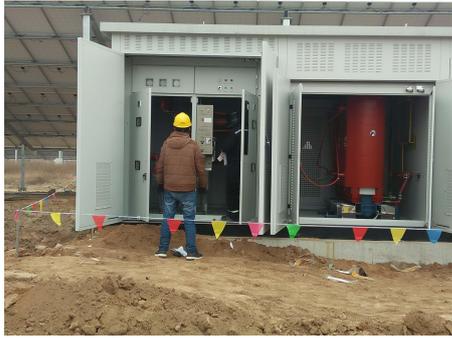
箱变检查

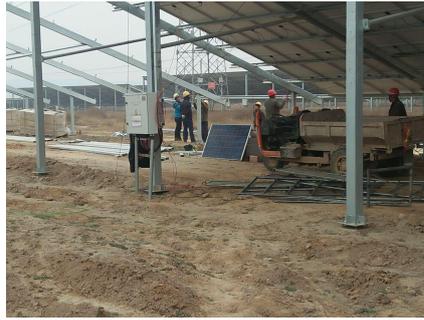
组件安装

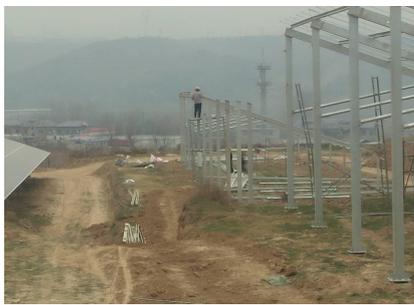
支架组件安装

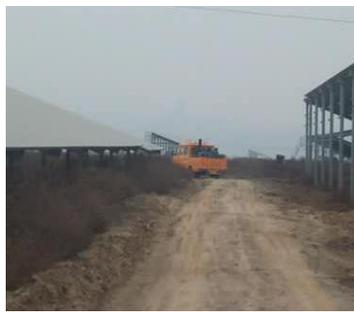
10号集电线路送停电

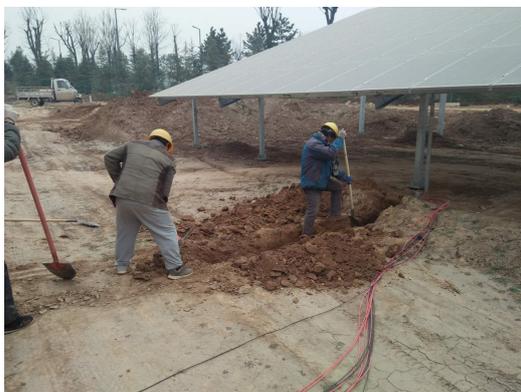
电缆沟开挖

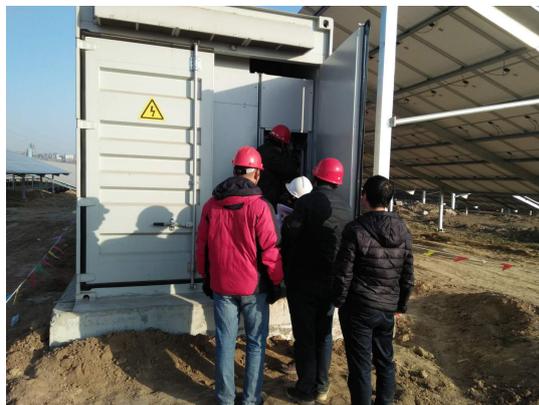
箱逆变带电前检查
