| 监 理 日 志 | | | |
| 日期 | 2017年12月17日 星期二 | 气候 | 晴 |

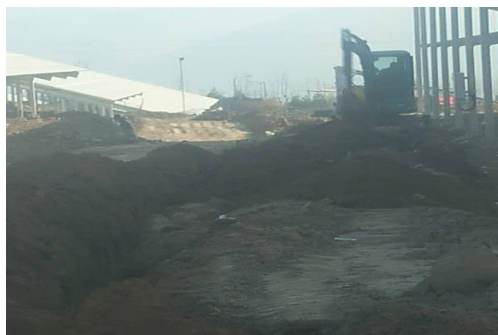
电缆沟开挖

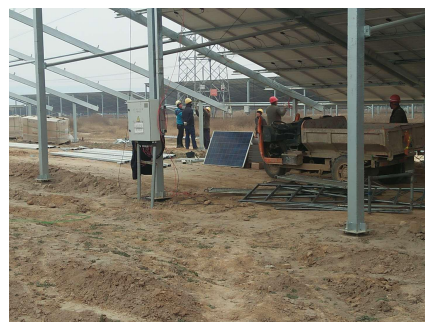
组件安装

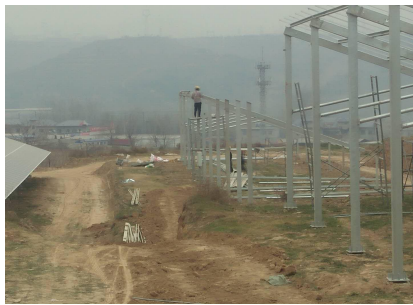
支架组件安装

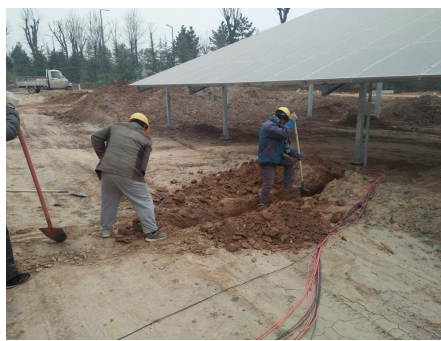
1 电缆沟人工开挖
