# 监 理 日 志

| 工程名称: | | 日期: | 2017年12月2日 星期六 | 气候: | 多 | 气温: | -3~8℃ |

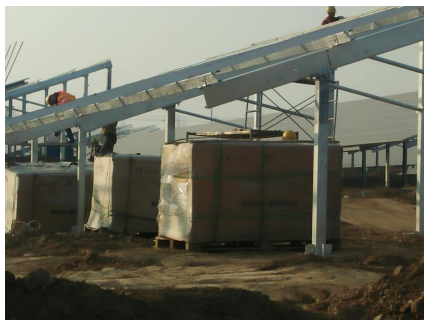
支架安装

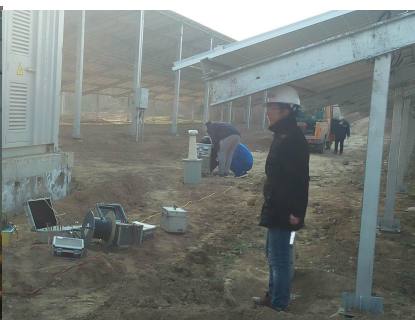
箱逆变检测

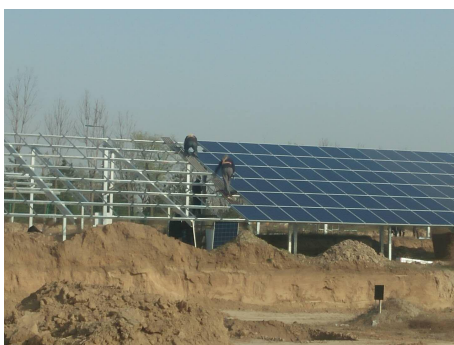
组件安装

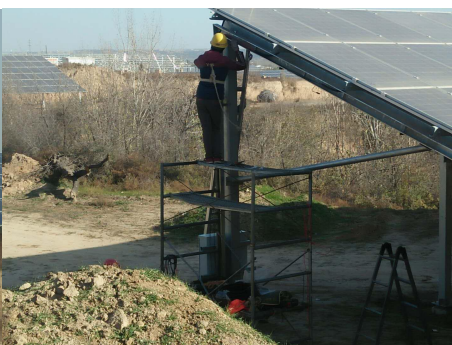
光伏电缆敷设
