# 监 理 日 志

工程名称:		日期	气候	气温
		2017年12月29日 星期三	晴	-4-8℃
监理单位动态: 6人(正常)		材料进场、取样见证、合格情况:  无。		
施工方人员动态: 56人(正常)				
施工机械动态: 挖机1台, 铲车1台				
施工进度情况	21#、26#支架组件安装25人, 26#接地沟开挖2人 环网接地扁钢施工2人, 26#区组件MC4连接, 组件 接地线施工2人, 电缆敷改3人, 支架调整20人。			
检查发现的问题	<ol style="list-style-type: none"> <li>1. 27区逆变箱电信电缆敷设, 无监护人。</li> <li>2. 人工开挖电缆沟深度不足。</li> </ol>			
处理措施、意见、结果	<ol style="list-style-type: none"> <li>1. 要求派监护人施工。</li> <li>2. 技术交底, 加深开挖。</li> </ol>			
协调内容或其他	无。			
记录人	[Signature]		总监签阅	张建忠

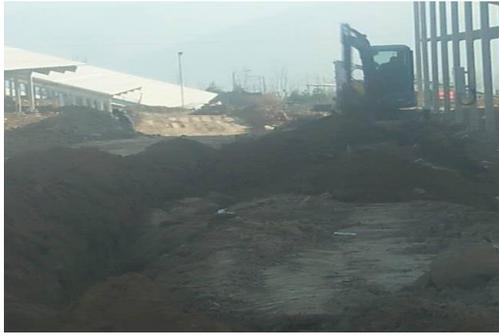
电缆沟开挖

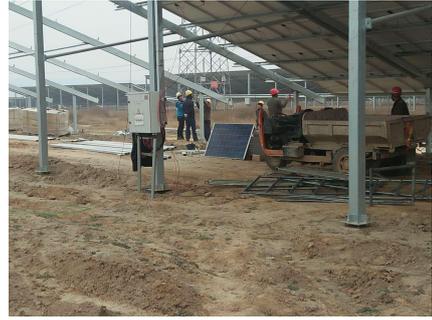
组件安装

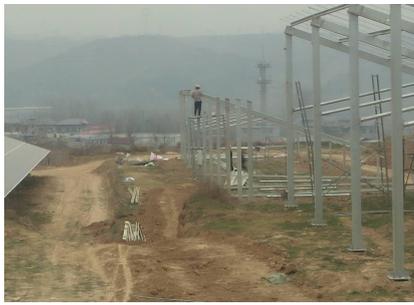
支架组件安装

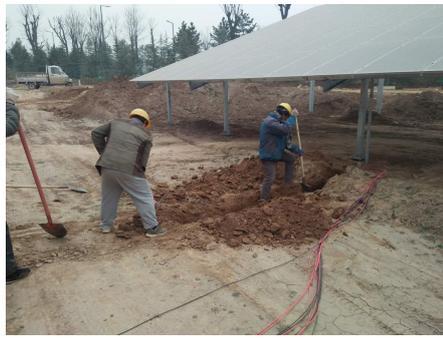
1 电缆沟人工开挖
