| 监 理 日 志 | | | | | |
| 日期 | | 2017年12月29日 星期三 | | 气候 | 晴 |

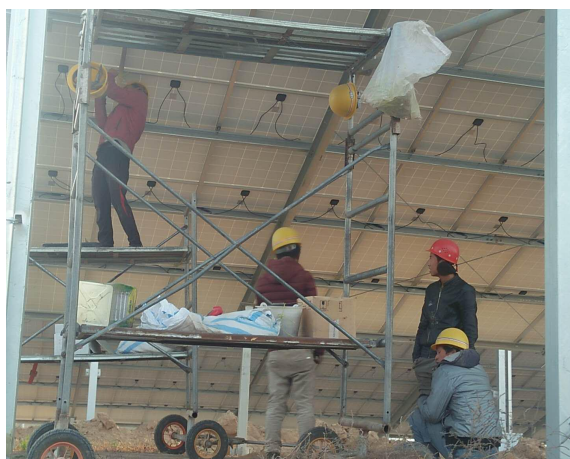
光伏板串接

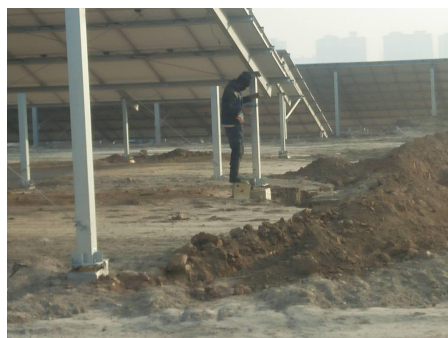
接地线垮接

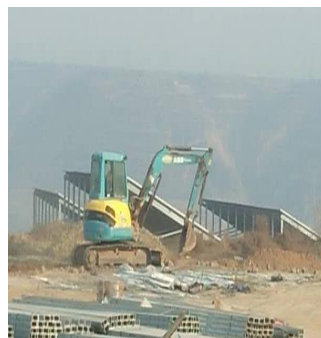
电缆沟回填
