# 监 理 日 志 (            )

日期: 2017 年 03 月 16 日

工程名称: 中广核陕西铜川 50MWp 农业大棚光伏发电项目

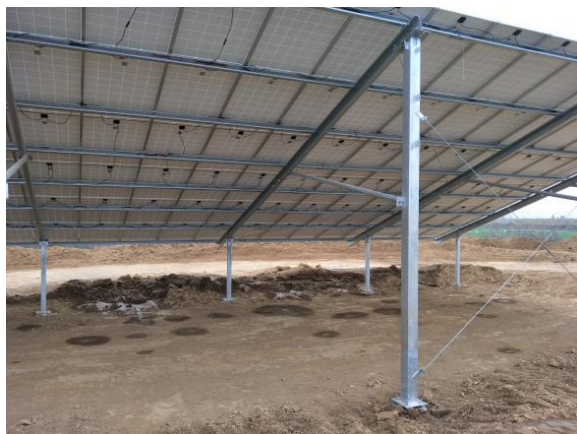
大棚漏雨

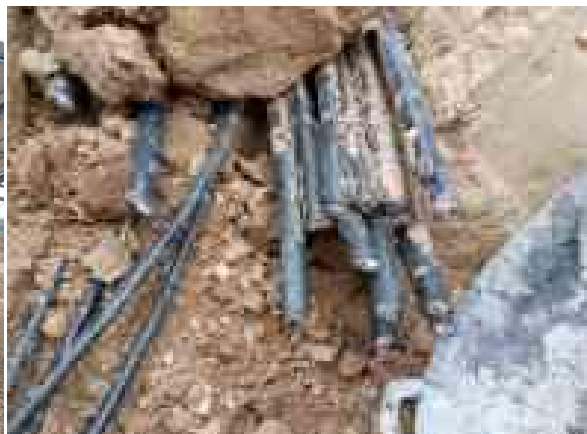
电缆线被盗

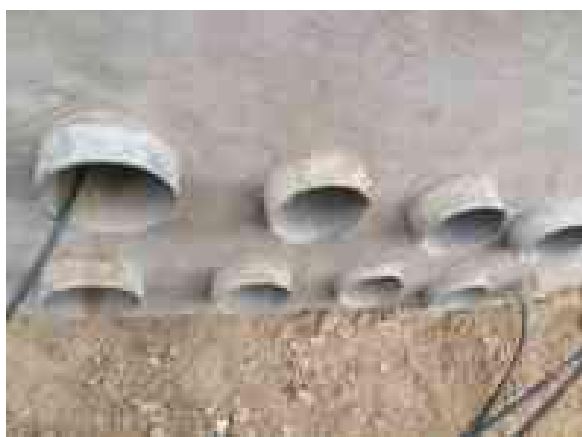
逆变器穿墙套管未做喇叭口

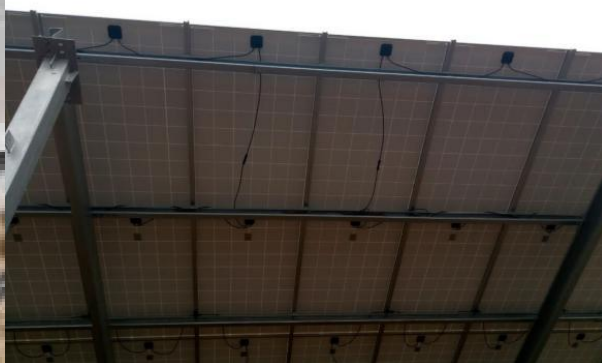
电池板连接线不规范

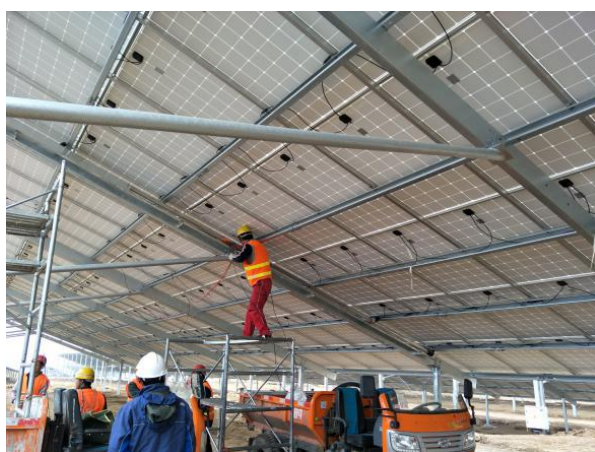
操作平台未验收就使用

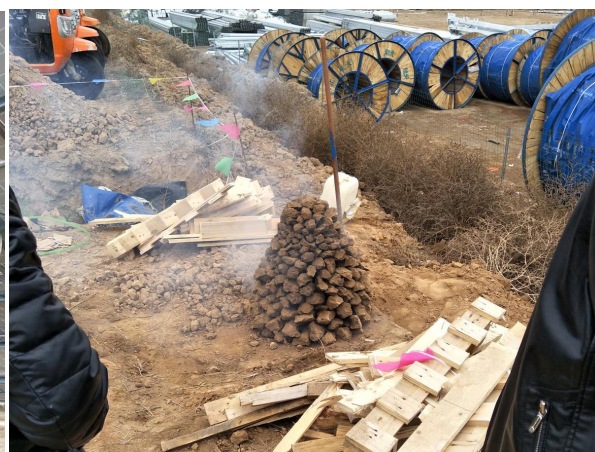
施工人员生火
