## 监 理 日 记( )

日期: 2017 年 12 月 11 日

工程名称: 西昌市西溪乡尖田水库渔光互补光伏发电项目

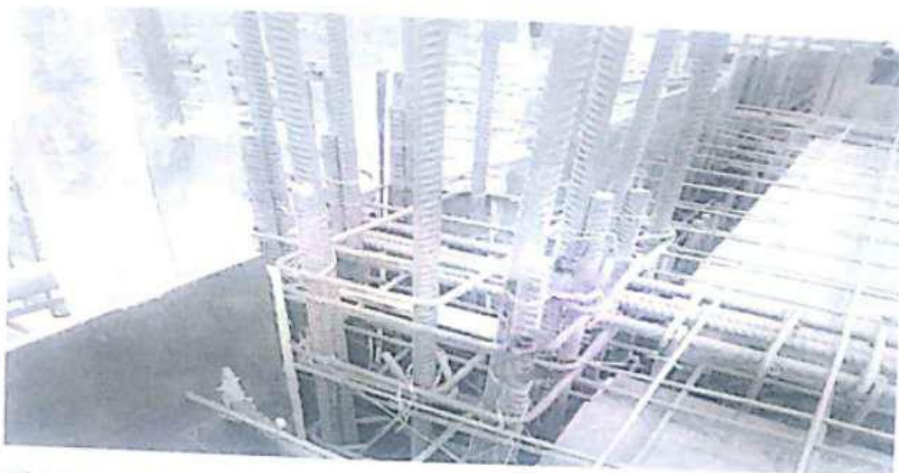
柱钢筋搭接使用点焊不符合规范要求

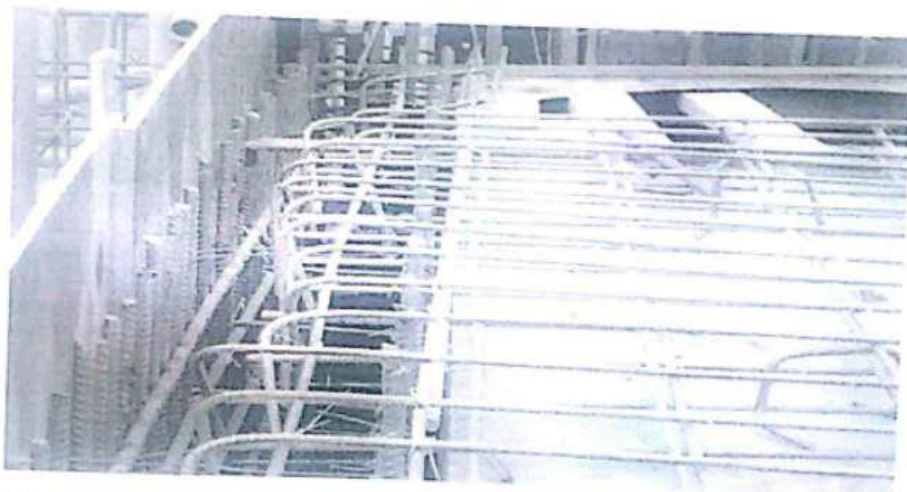
顶部面筋搭接长度不符合规范要求

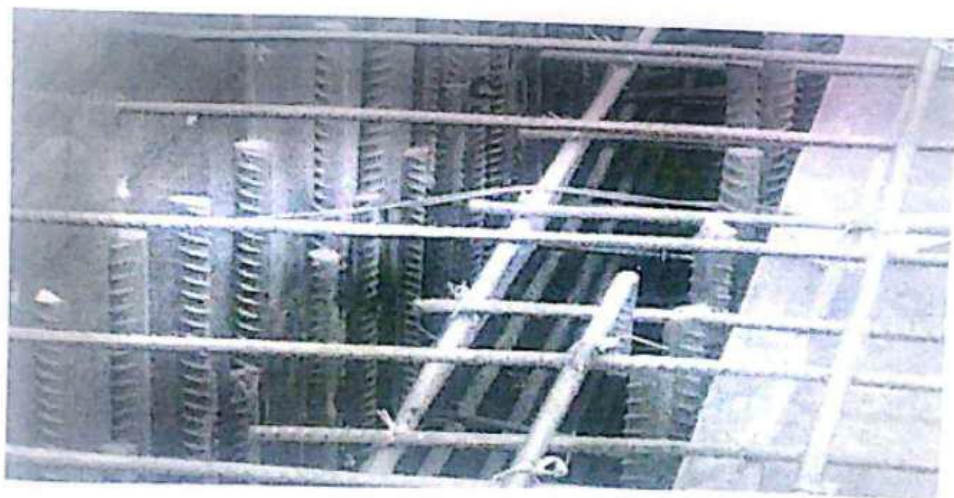
侧墙竖钢筋尺寸不够、无弯钩锚固

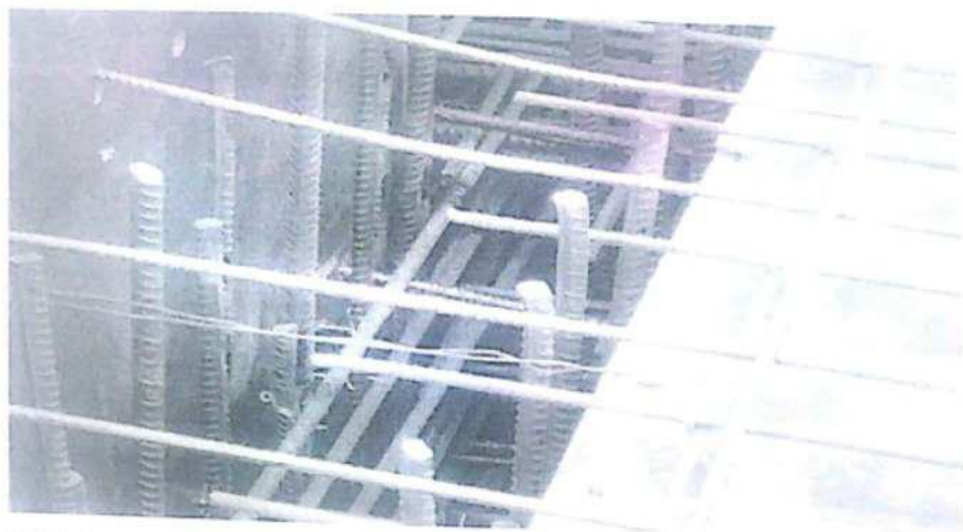
顶部面筋缺少横向钢筋

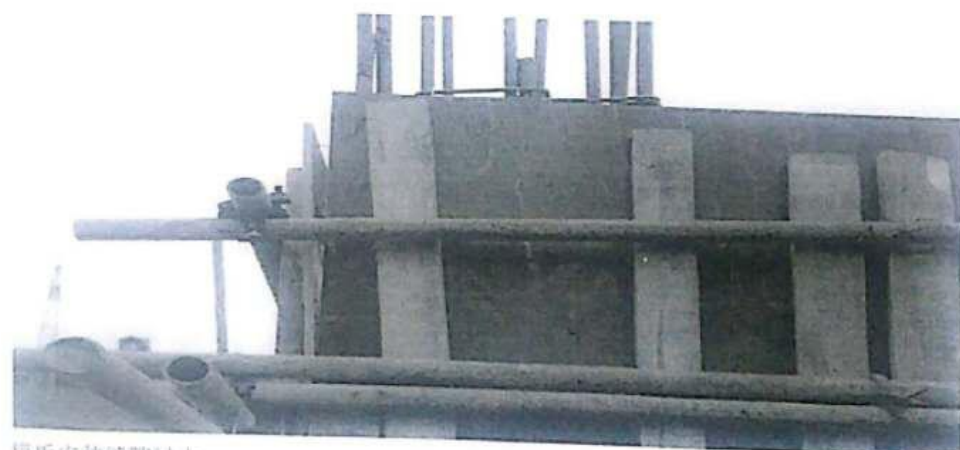
模板未固定牢固

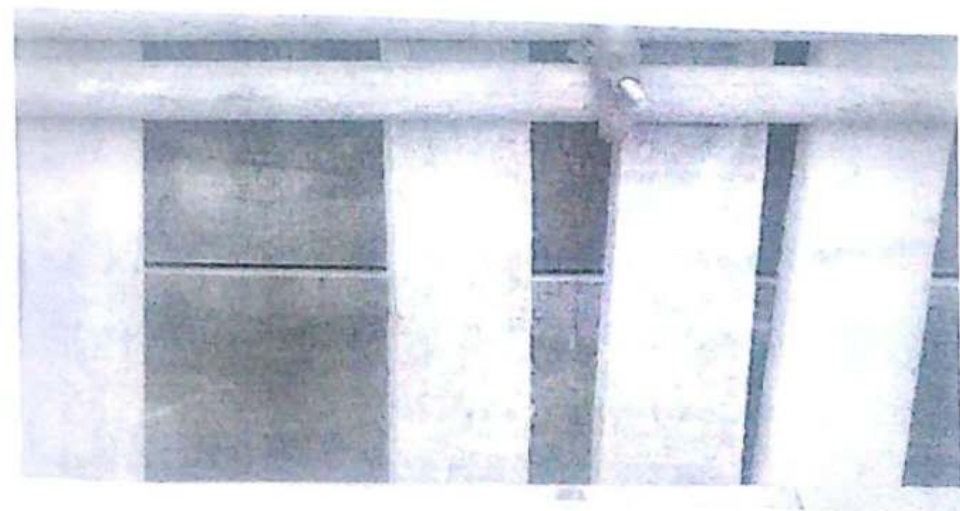
模板安装缝隙过大
