# 监 理 日 志

日期：2017 年 02 月 28 日

工程名称：临漳戴克电器 11MWp 屋顶分布式光伏发电项目

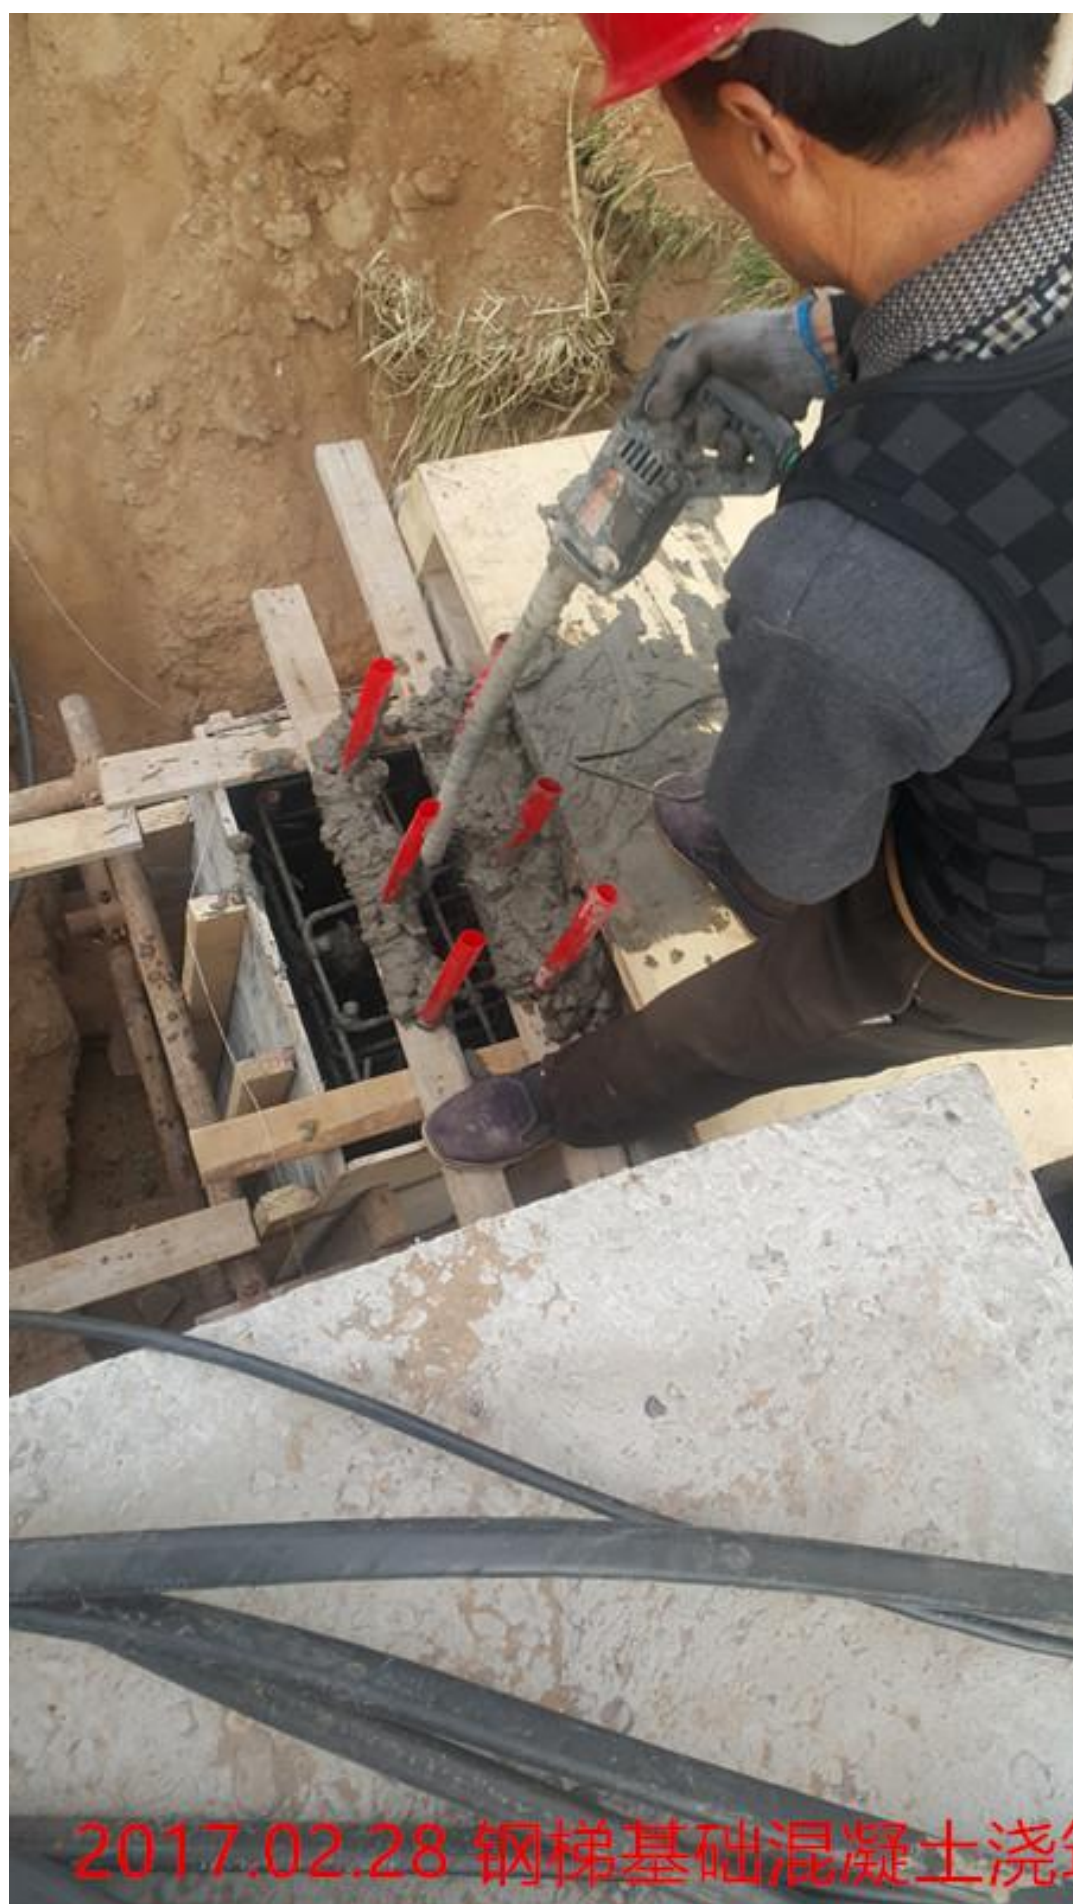
2017.02.28 钢梯基础混凝土浇筑

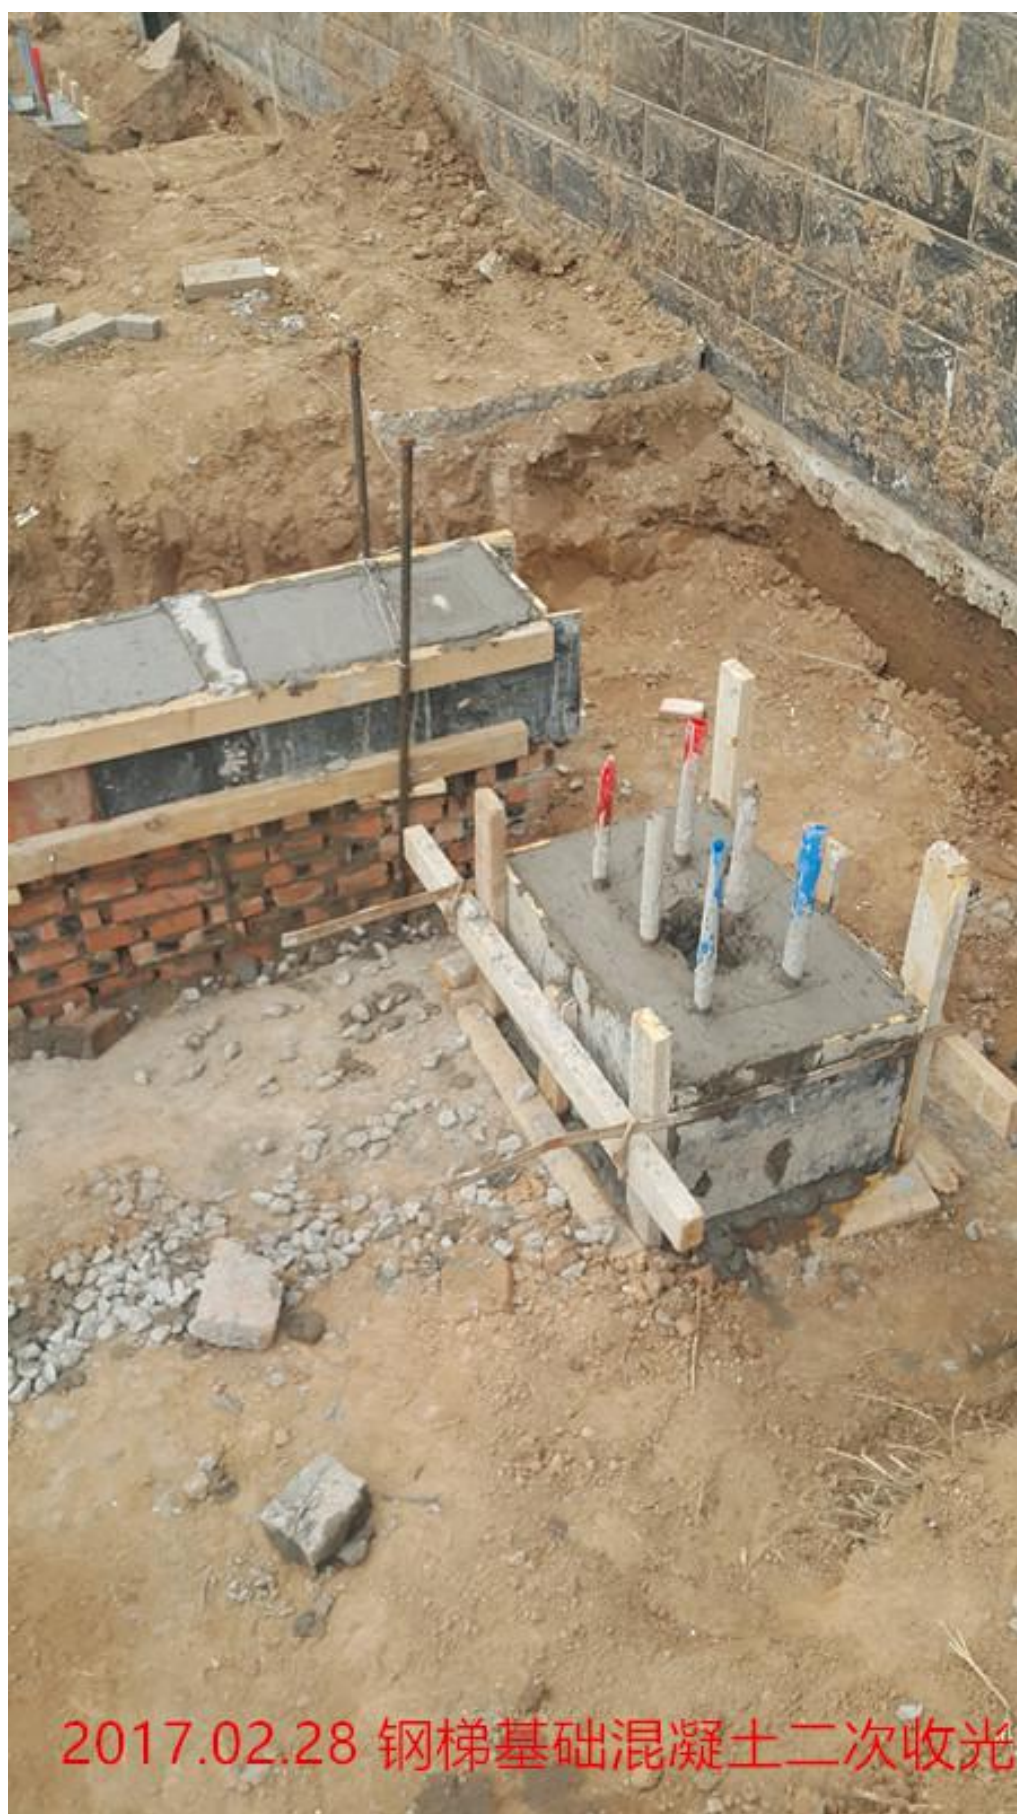
2017.02.28 钢梯基础混凝土二次收光
