# 监 理 日 志

日期：2017 年 03 月 01 日

工程名称：临漳戴克电器 11MWp 屋顶分布式光伏发电项目

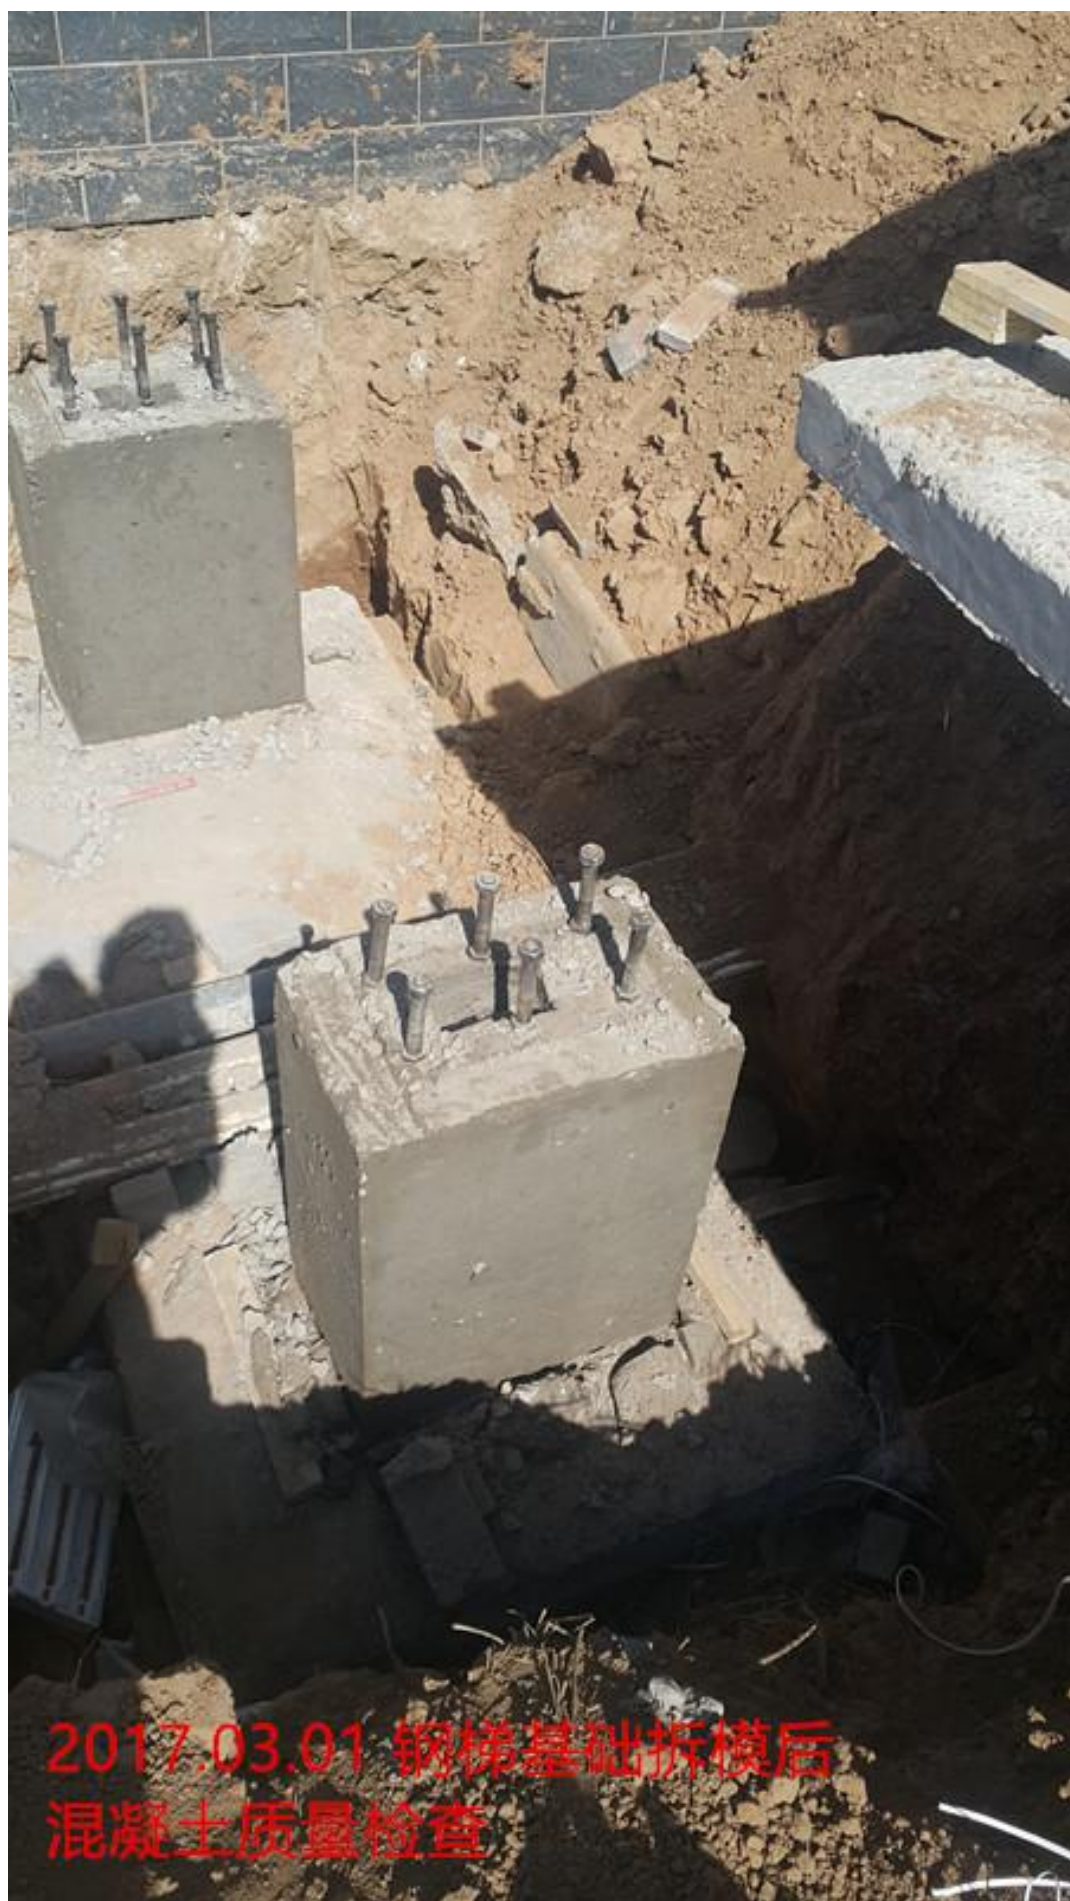
2017.03.01 钢梯基础拆模后  
混凝土质量检查

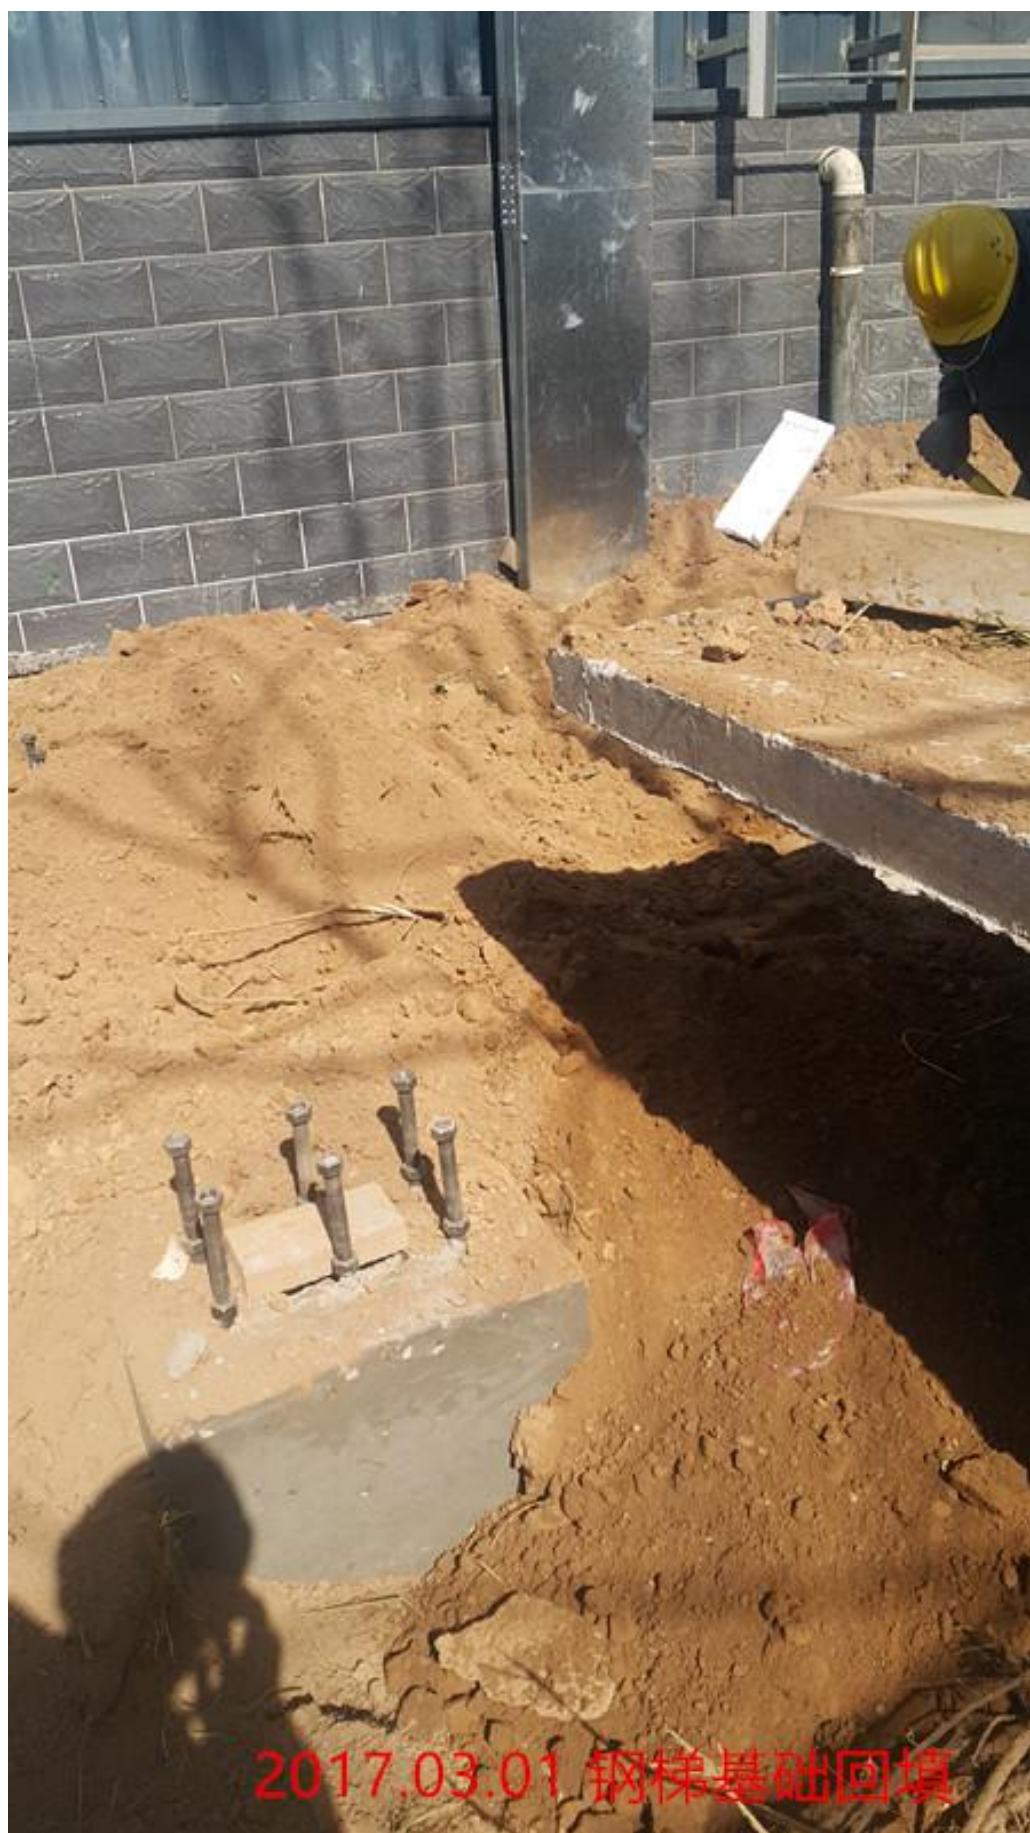
2017.03.01 钢梯基础回填

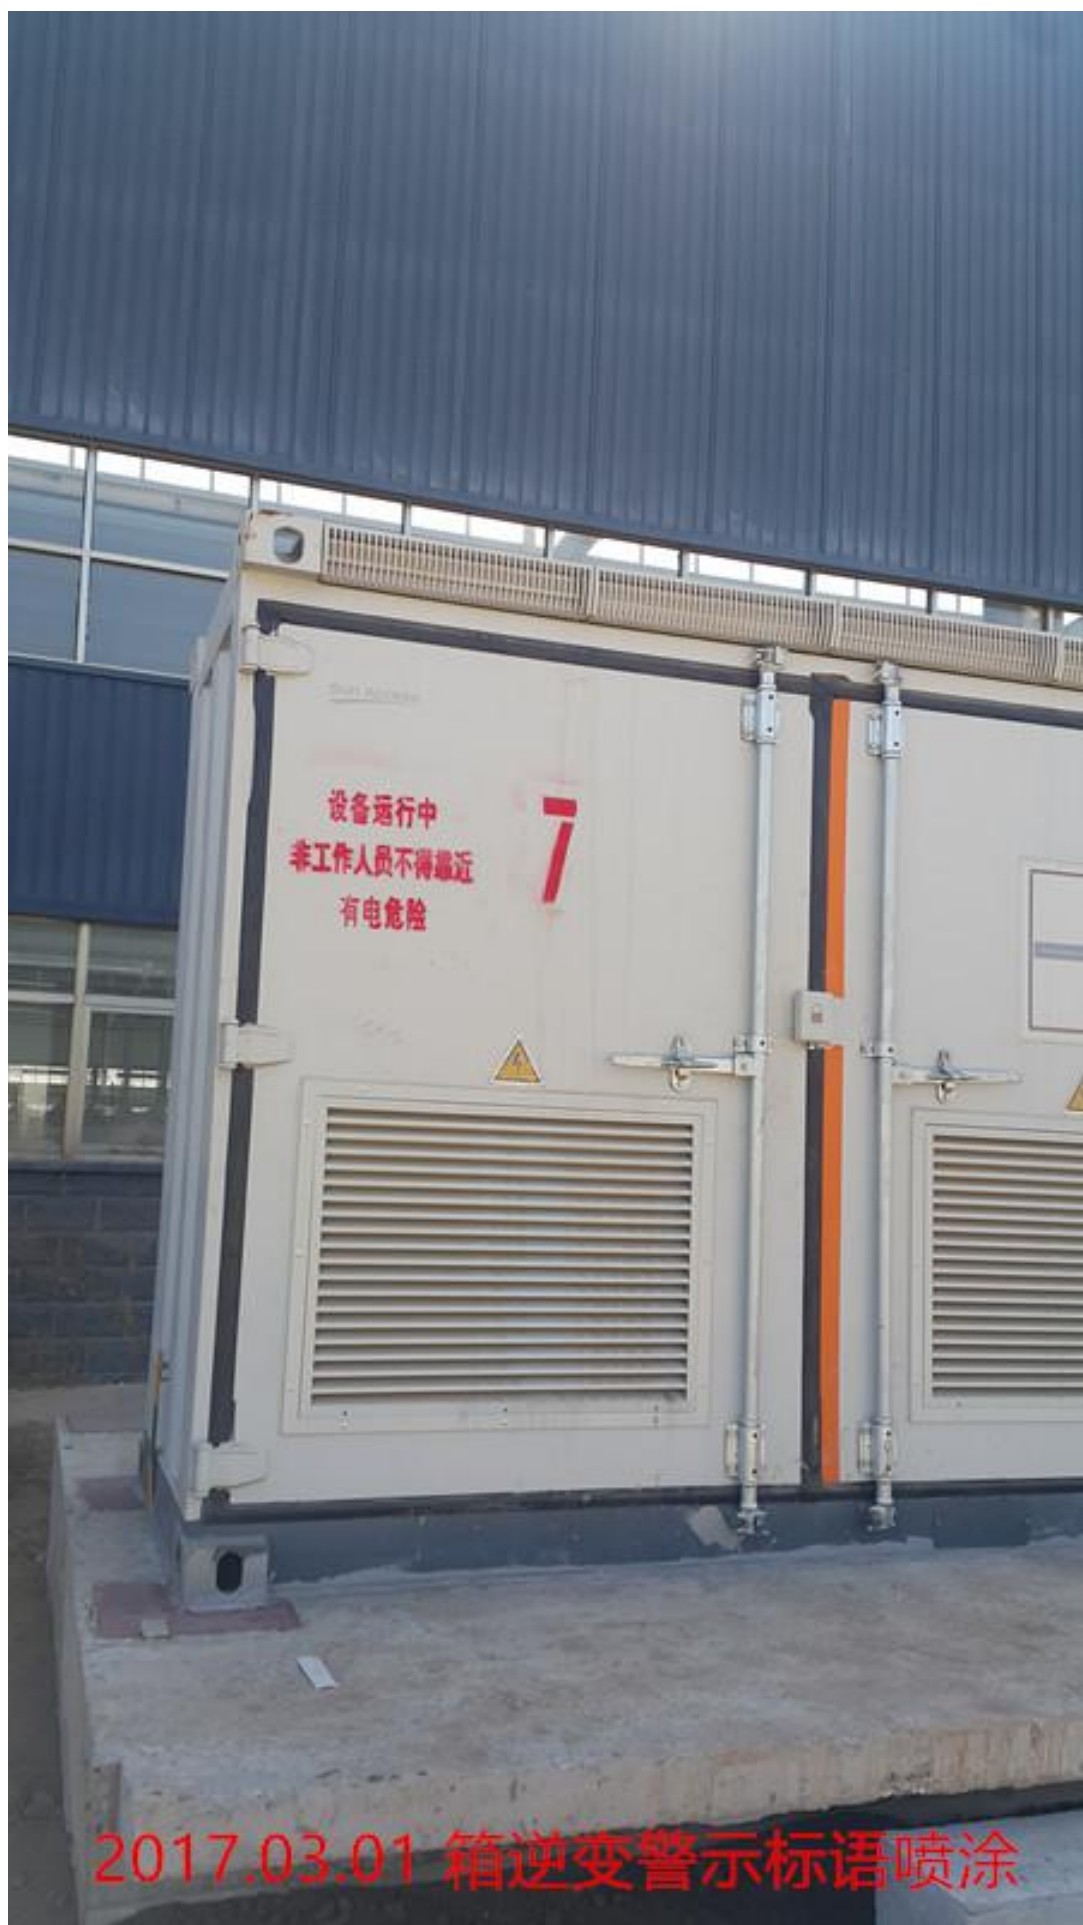
2017.03.01 箱逆变警示标语喷涂

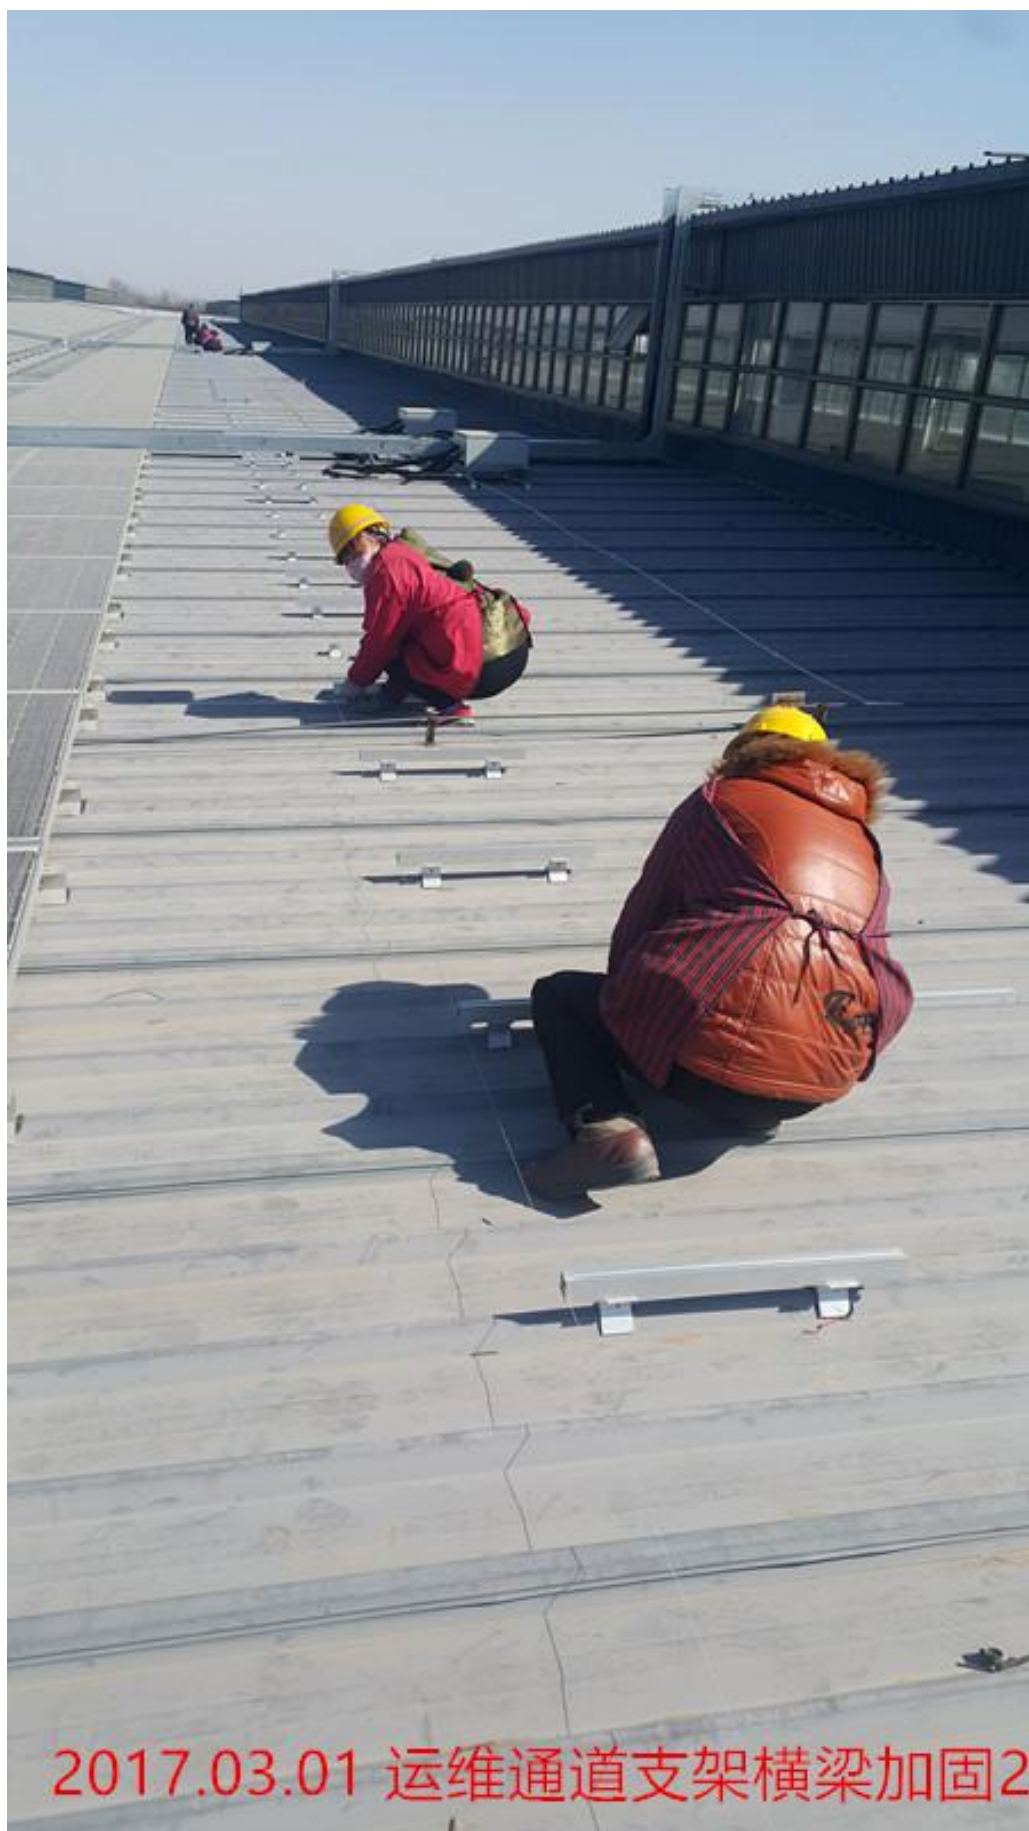
2017.03.01 运维通道支架横梁加固2
