# 监 理 日 志

日期：2017 年 03 月 02 日

工程名称：临漳戴克电器 11MWp 屋顶分布式光伏发电项目

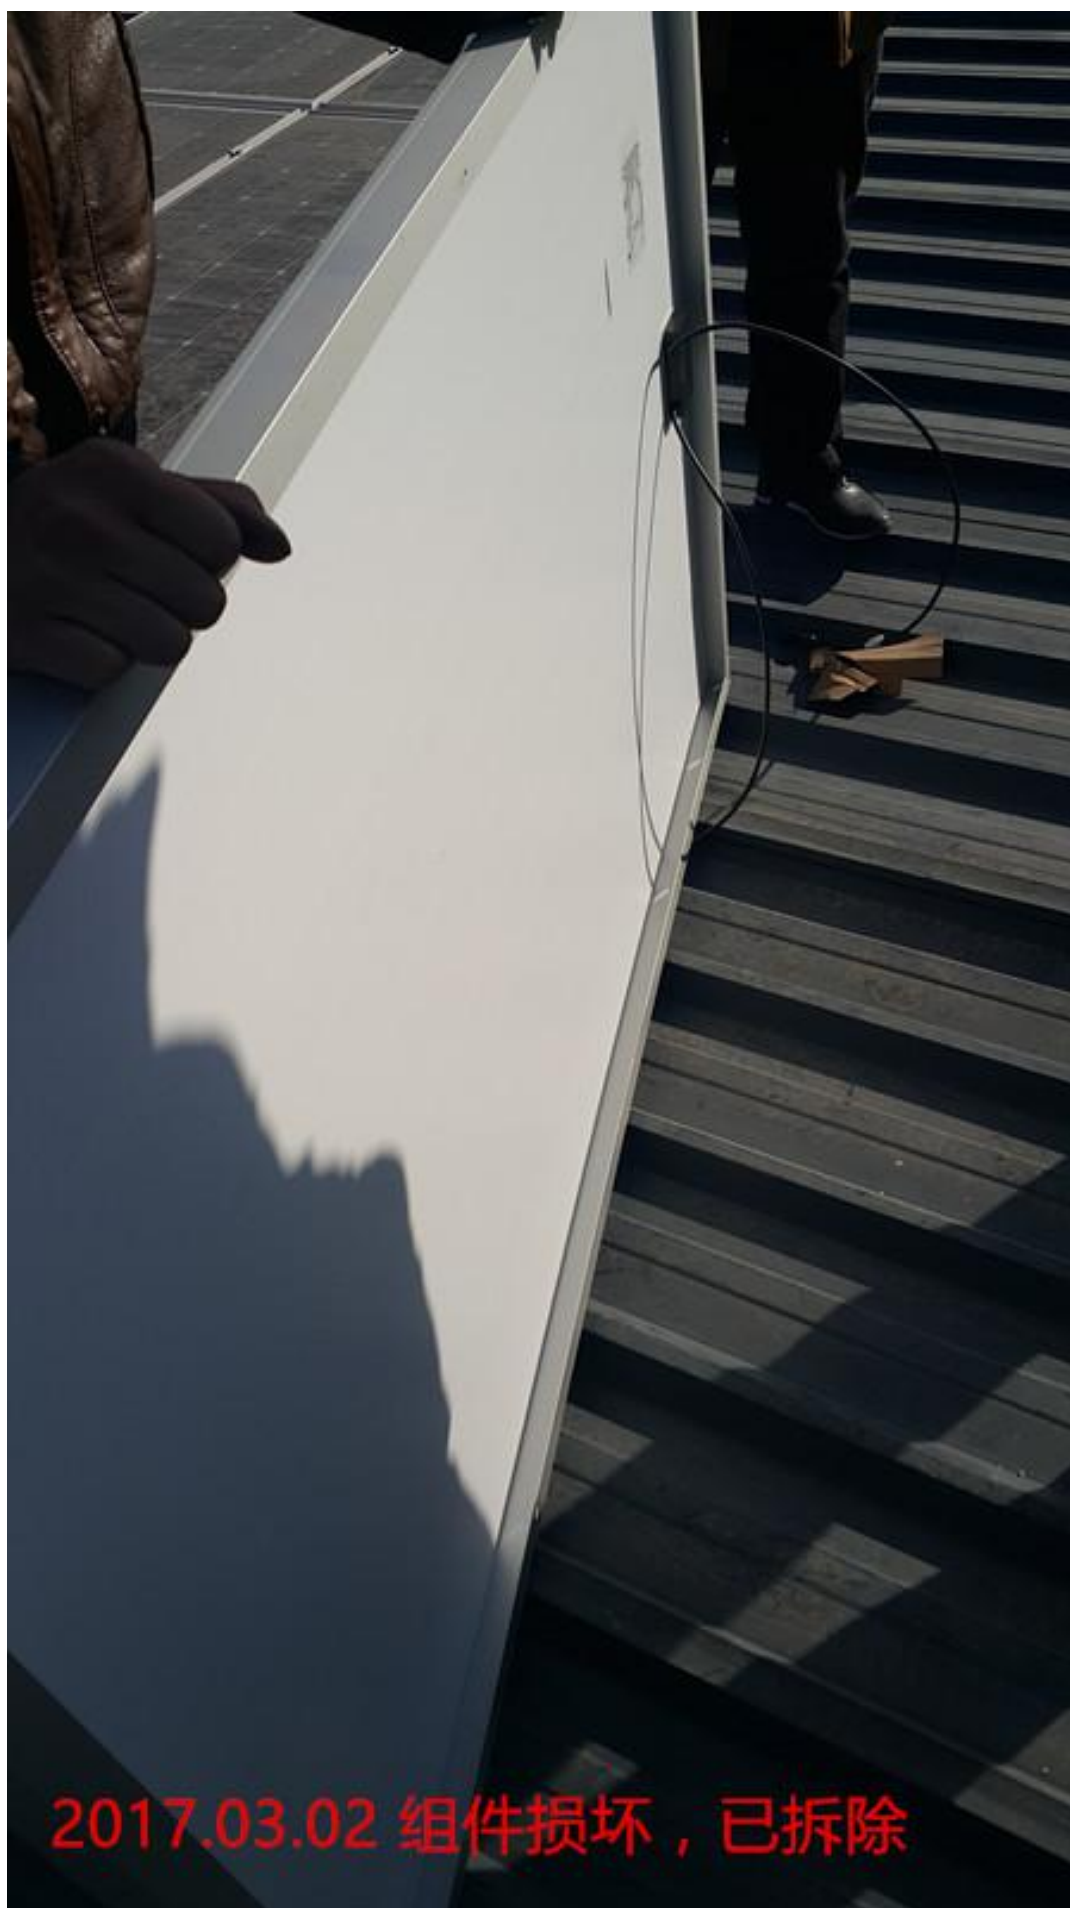
| 监<br>理<br>工<br>作<br>情<br>况 | <p>1) A-F 区 1#-6#钢梯基础回填土夯实质量检查</p> <p>2) A 区-F 区屋面运维通道支架横梁加固质量检查。</p> <p>3) A-F 区屋面垃圾清理巡视检查。</p> <p>4) A 区屋面光伏组件更换质量检查，检查发现安装好的组件有破损，现场拆除更换。现场查看无撞击或是人为原因造成的现象。监理人员推测可能造成损坏的原因是，彩钢瓦屋面受压变形，因支架无檩条等连接，压力直接传递到单块组件边框上，使组件不均匀受力而导致组件变形损坏。</p> <p>5) 汇集站科林电气二次设备调试。</p> <p>6) 汇集站一、二次设备“五防”安装质量检查。</p> | |

2017.03.02 组件损坏，已拆除

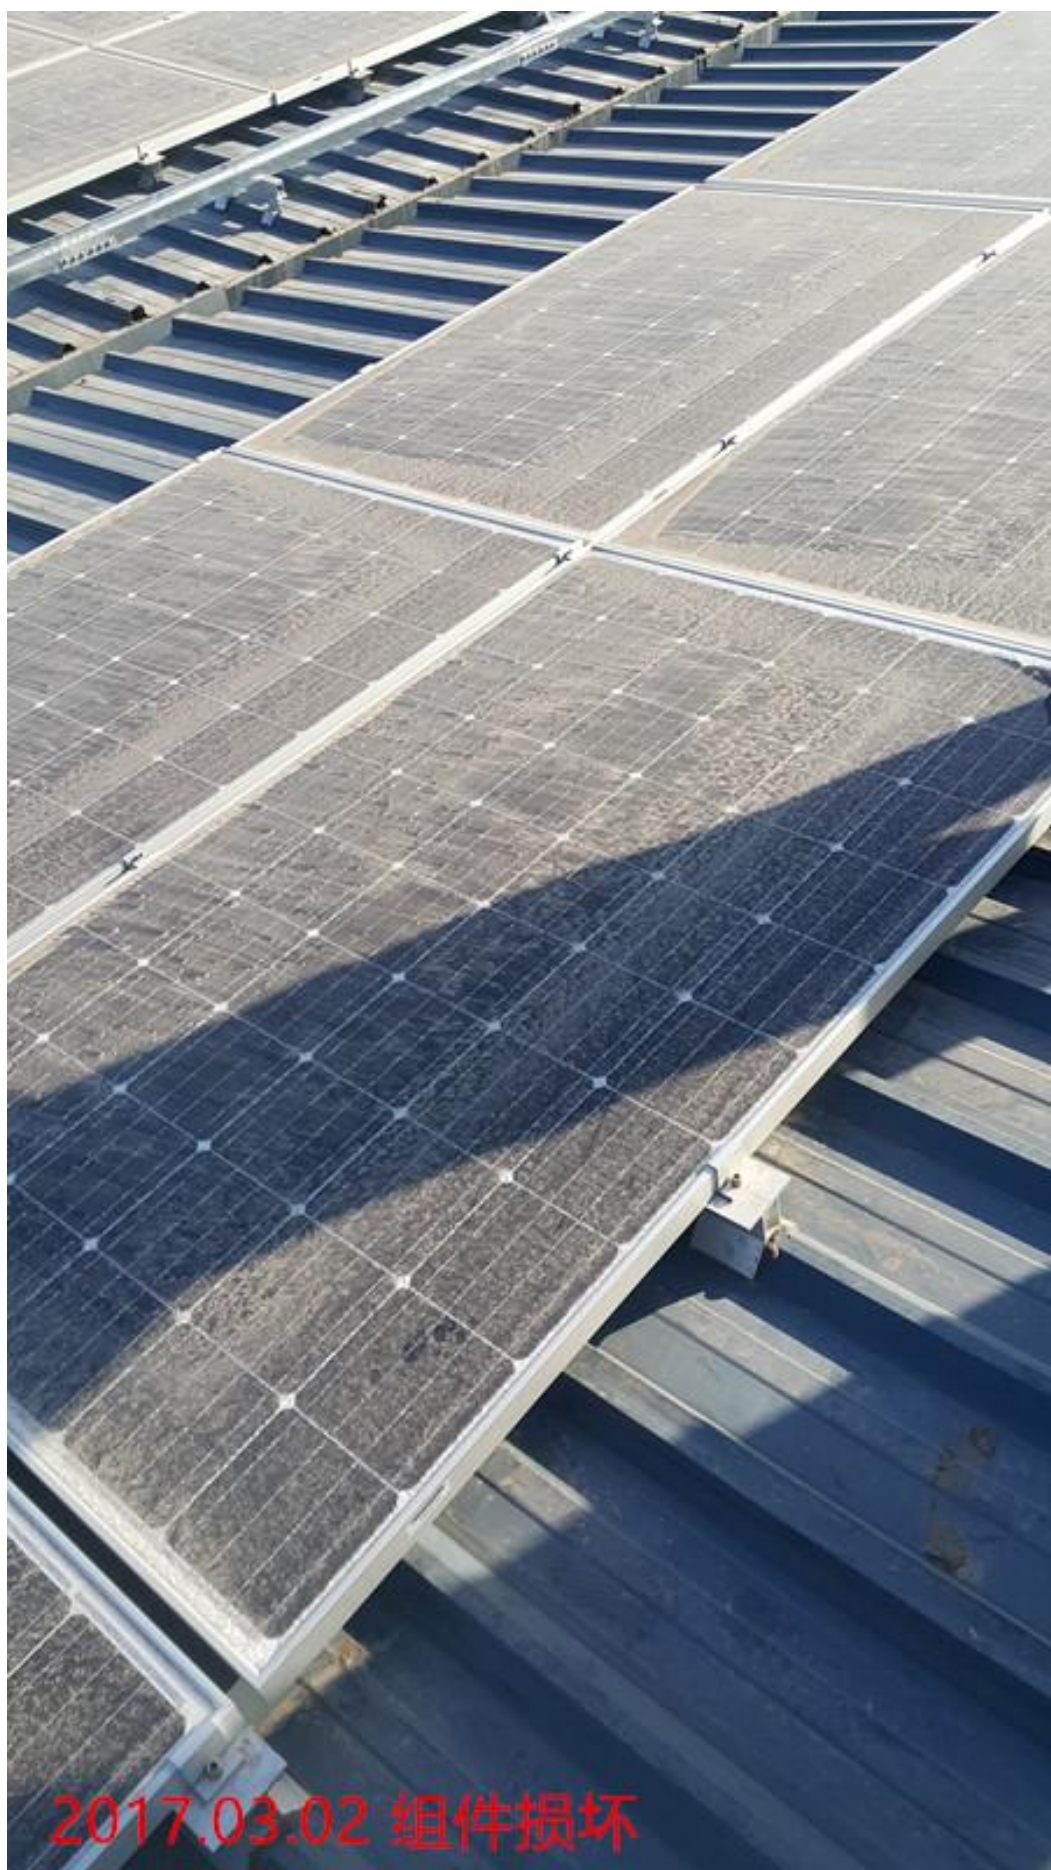
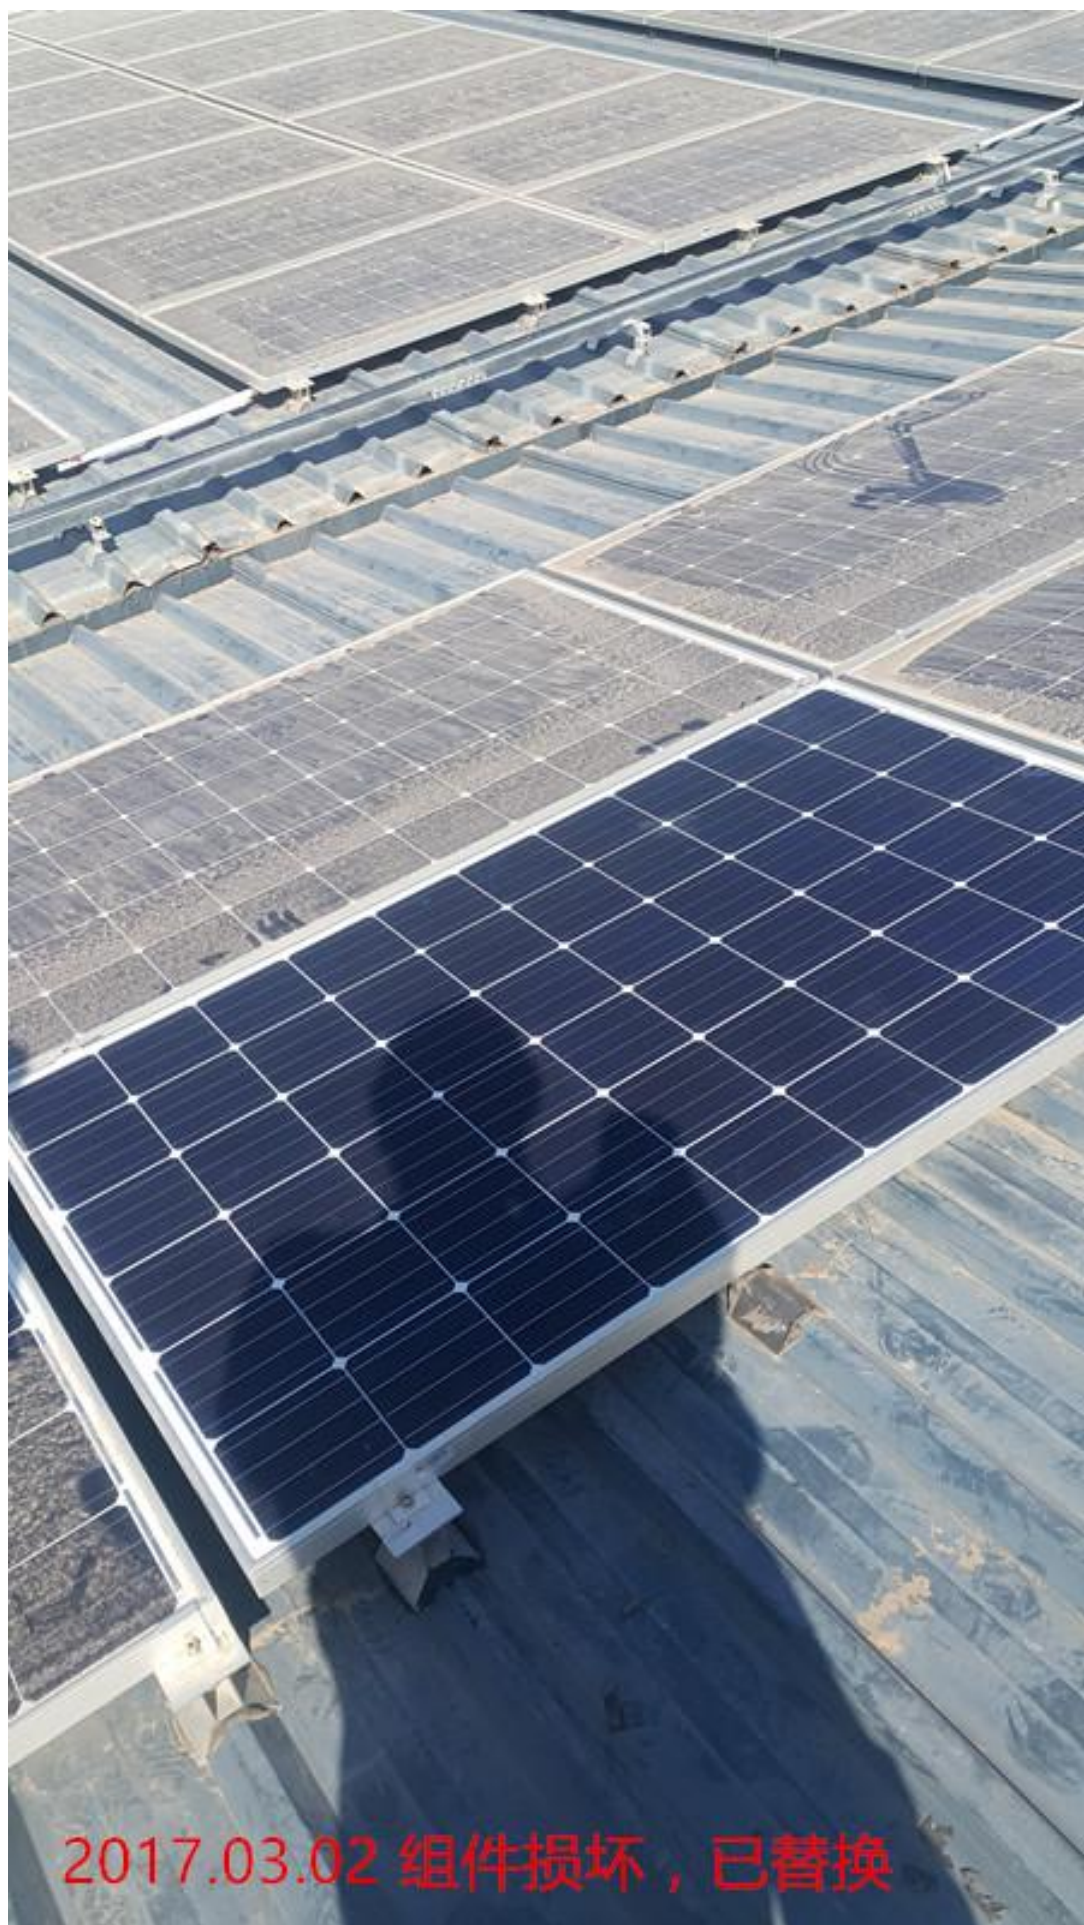
2017.03.02 组件损坏，已替换
