## 监理日志

| 项目名称：常州九洲裕光前黄二期??MW 鱼塘水面光伏发电项目 | | | | | |
| 日期:2017 年 08 月 19 日, 星期六 | | 天气:: 雷阵雨、,温度 23℃~35℃,风向：南风： 风力:3 级 | | | |

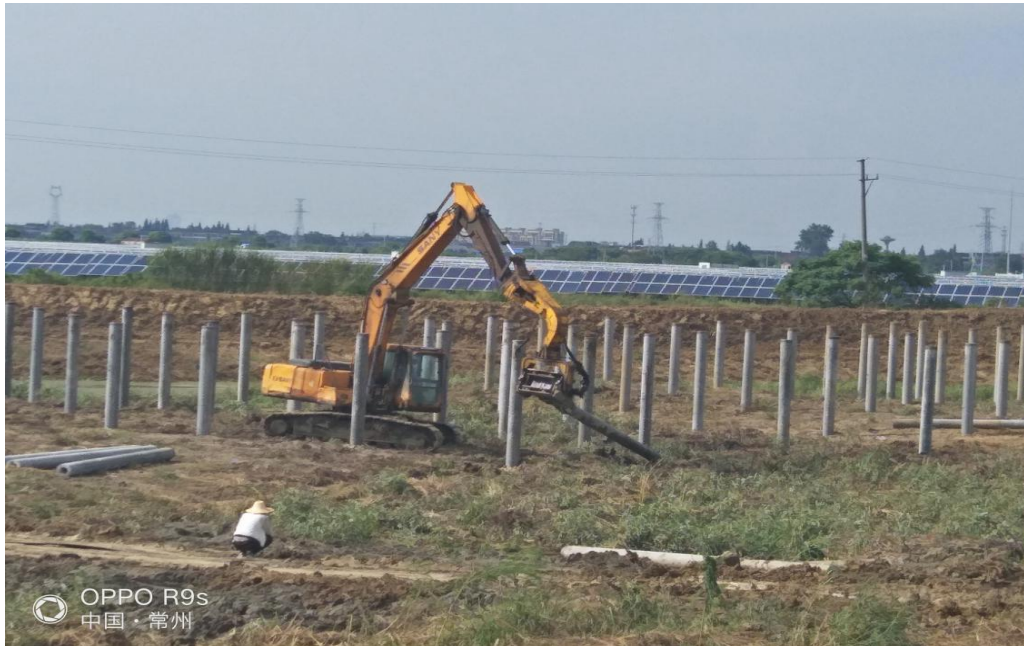
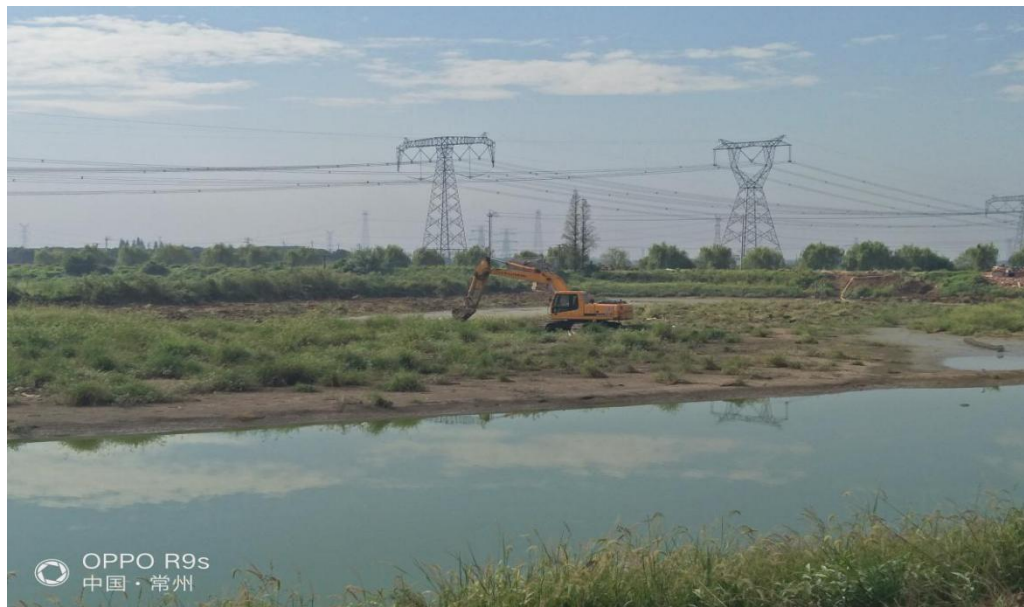
工地巡视六区平整鱼池内鱼埂、打桩 20170819
