## 监理日志

| 项目名称：常州九洲裕光前黄二期??MW 鱼塘水面光伏发电项目 | | | | | |
| 日期:2017 年 08 月 20 日,<br>星期日 | | 天气: 雷阵雨、,温度 23℃~30℃,风向: 南风: 风力:3~4<br>级 | | | |

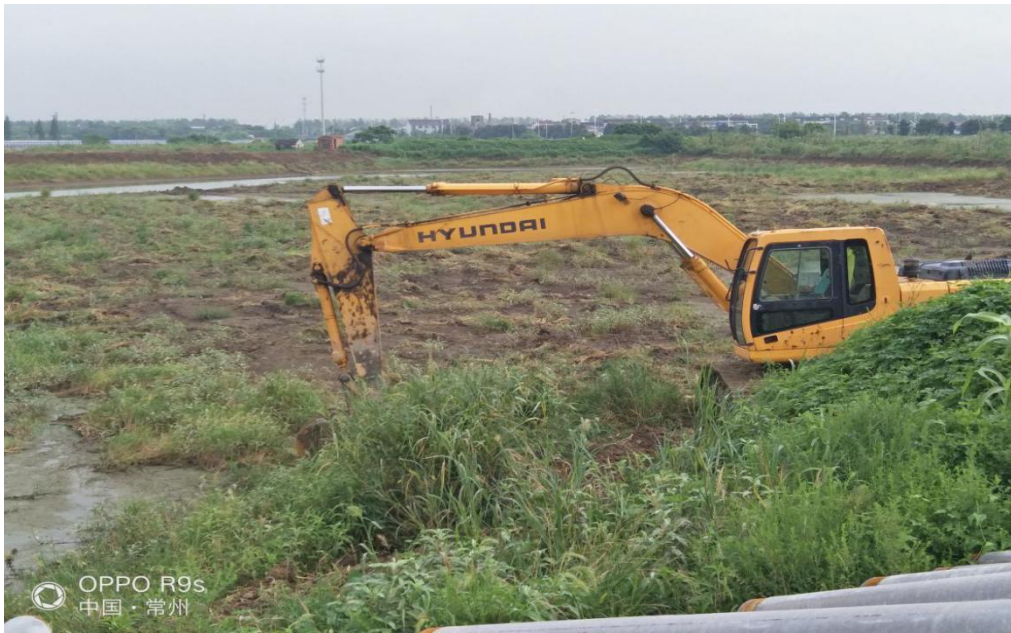
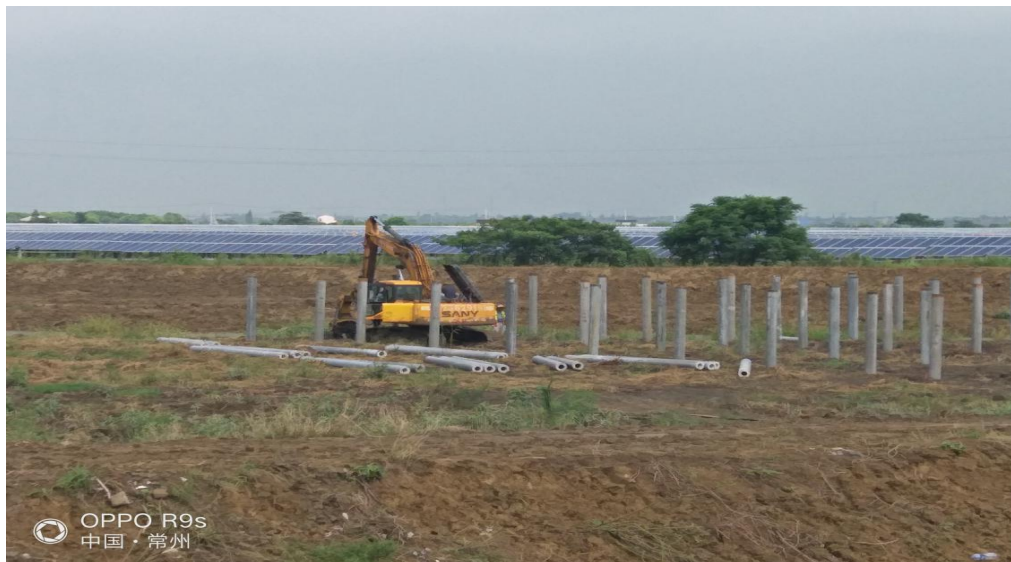
工地巡视六区因下雨停工 20170820
