## 监理日志

| 项目名称：常州九洲裕光前黄二期??MW 鱼塘水面光伏发电项目 | | | | | |
| 日期:2017 年 08 月 25 日, 星期五 | | 天气: 雷阵雨、,温度 24℃～33℃,风向: 东北风: 风力:4～5 级 | | | |

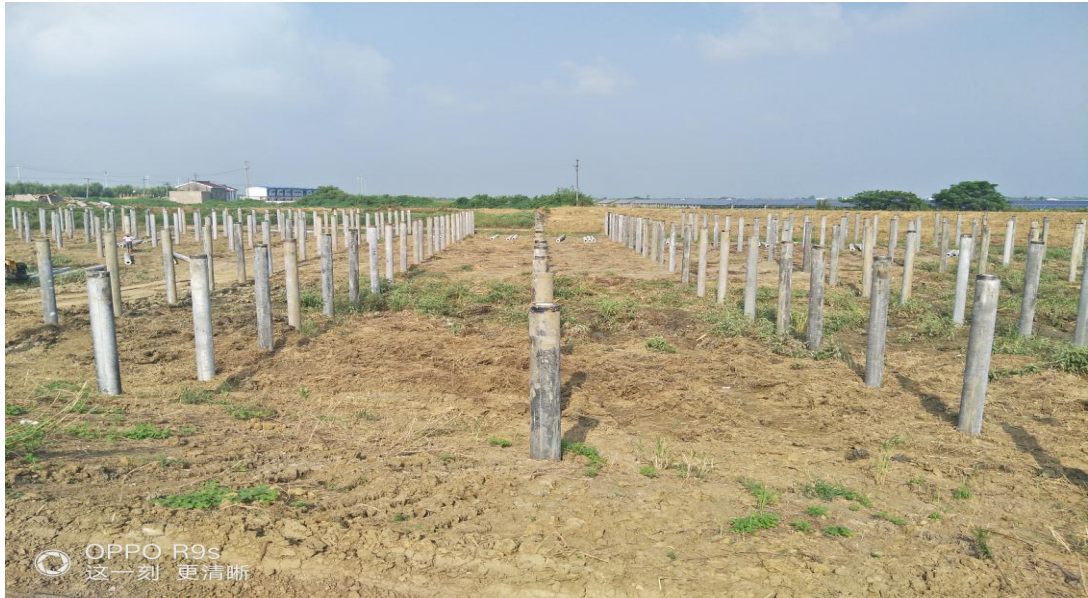
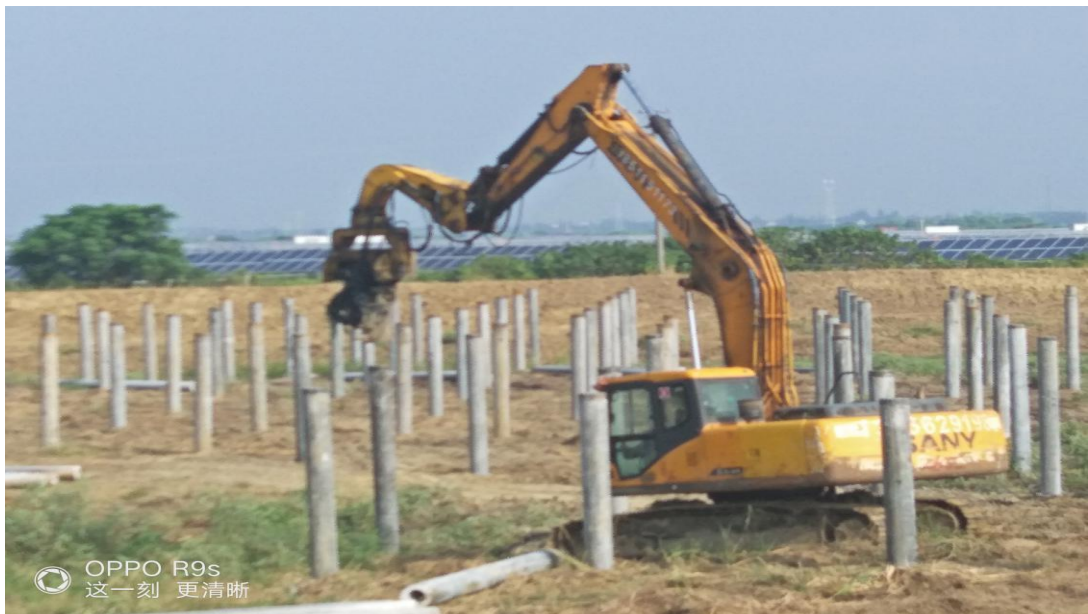
| 武进建工 | 27#子阵 | 打桩 | 个别桩帽打爆 | 外观 | 修补 |

工地巡视二期六区 27#、24#打桩、六区 24#托桩 20170825
