## 监理日志

| 项目名称：常州九洲裕光前黄二期??MW 鱼塘水面光伏发电项目 | | | | | |
| 日期:2017 年 09 月 01 日,<br>星期五 | | 天气: 多云、,温度 21℃~29℃,风向: 东北风: 风力:3~4<br>级 | | | |

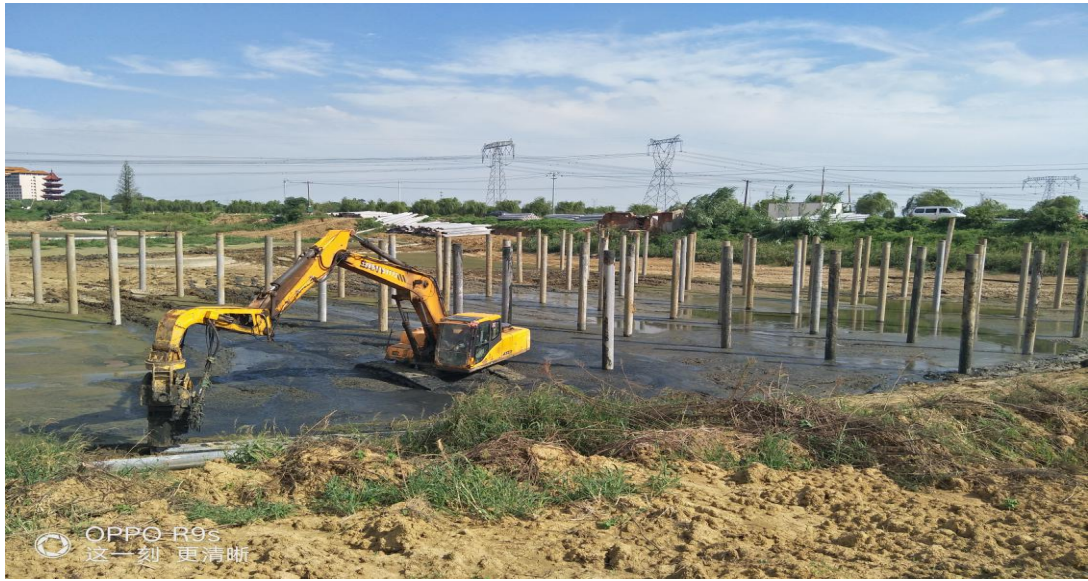
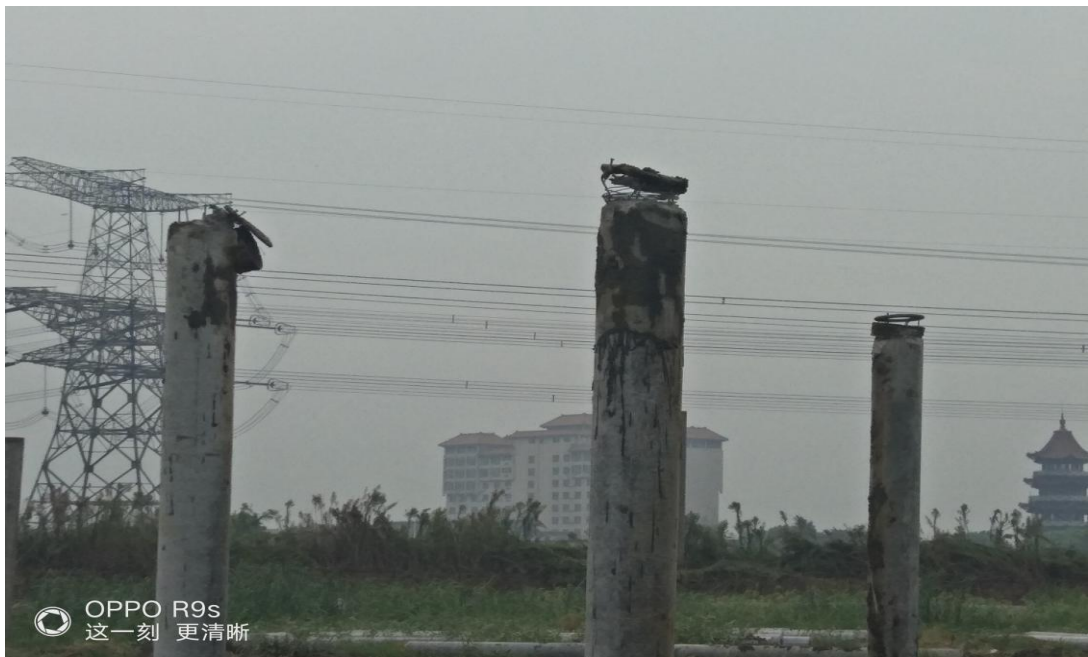
| 六区 25、26#子阵 | 管桩打不进去 | 勘探分析数据 | 做静桩试验 | | |

工地巡视二期六区 24#25#26#打桩 25#子阵出现打爆桩头 20170901
