## 监理日志

| 项目名称：常州九洲裕光前黄二期??MW 鱼塘水面光伏发电项目 | | | | | |
| 日期:2017 年 09 月 02 日, 星期六 | | 天气: 阴、,温度 19℃~27℃,风向: 东北风: 风力:3~4 级 | | | |

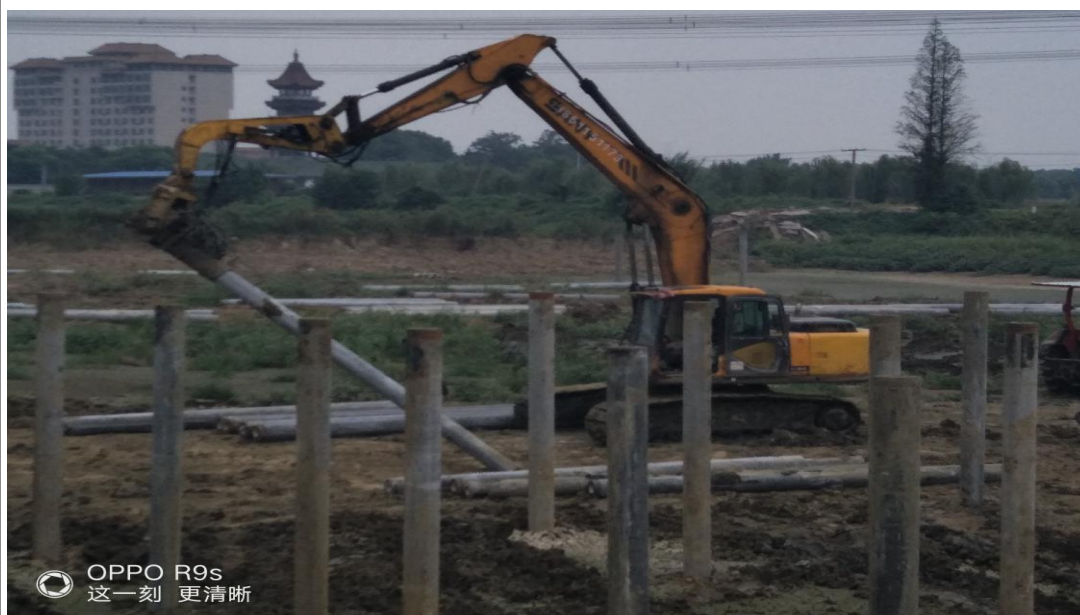
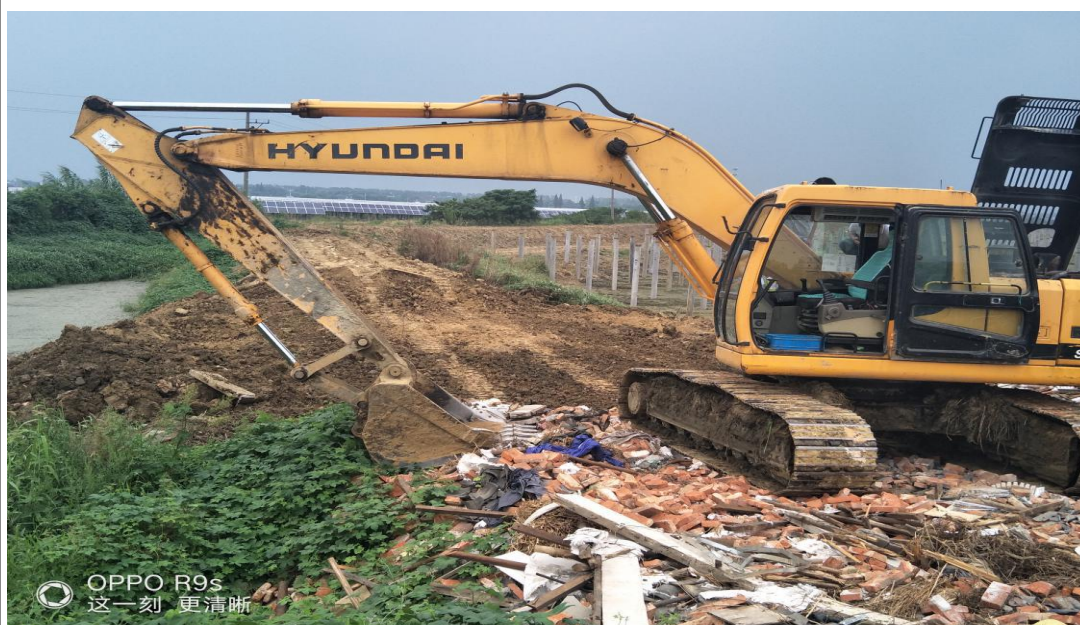
工地巡视二期六区 24#25#26#子阵打桩、28#子阵平整渔埂 20170902
