## 监理日志

| 项目名称：常州九洲裕光前黄二期???MW 鱼塘水面光伏发电项目 | | | | | |
| 日期:2017 年 09 月 14 日, 星期四 | | 天气: 晴、, 温度 19℃~29℃, 风向: 东北风: 风力: 4~5 级 | | | |

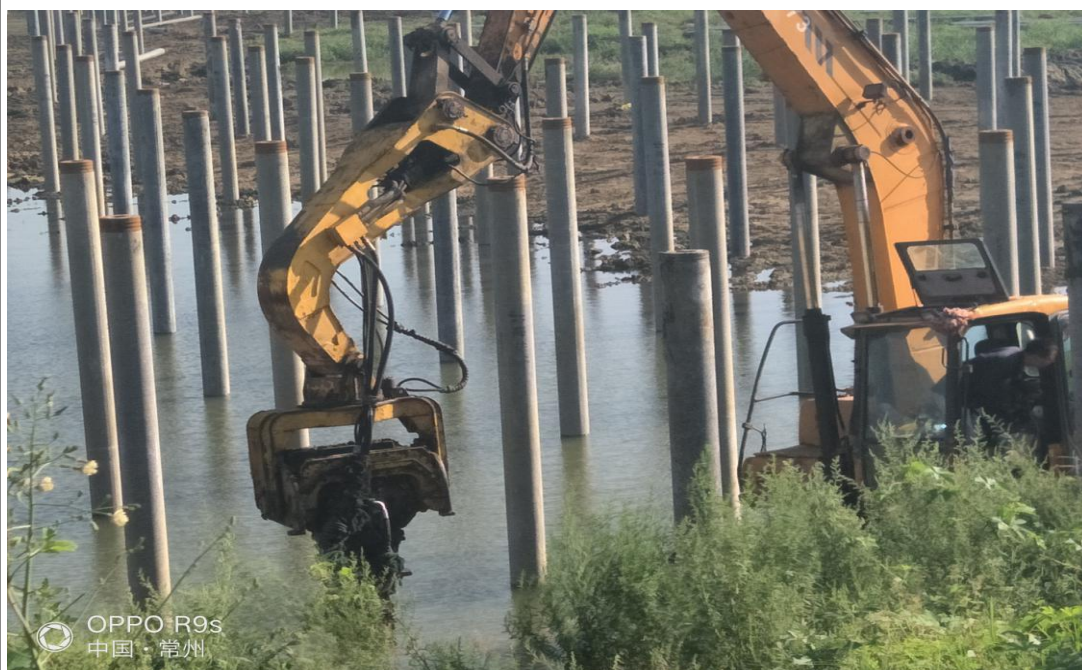
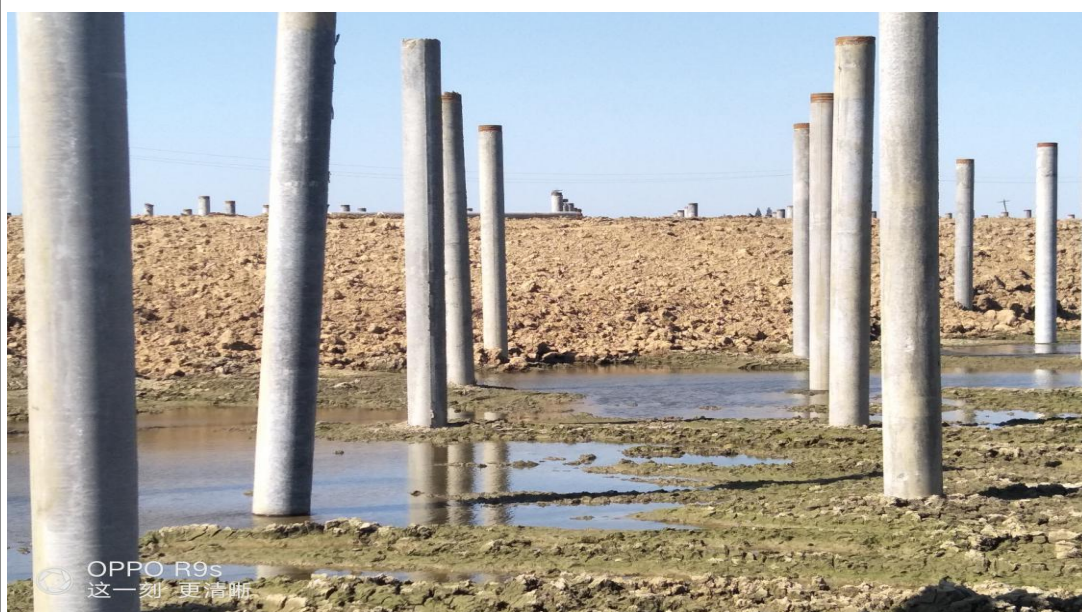
工地巡视、六区 24#子阵桩位线放错、27#子阵补桩 20170914
