监理日志

项目名称：常州九洲裕光前黄二期??MW 鱼塘水面光伏发电项目					
日期:2017年09月15日, 星期五		天气: 多云、,温度 20℃~28℃,风向: 东北风: 风力:3~4级			
一、施工内容					
施工部位		施工内容		资源投入量	
光伏区六区		六区打管桩 26#子阵		打桩机 2台 8人 1台停	
光伏区六区		26#子阵引孔		引孔 1台 0人 引孔机停	
二、施工进度					
施工部位		施工内容		施工进度	
光伏区六区		六区打桩机		2台 65根	
光伏区六区		25#、26#子阵引孔		0个孔	
三、施工质量问题					
责任单位	施工部位	施工内容	存在问题	评判标准	处理情况
武进建工	六区 26#子阵	打桩	打桩出现裂缝	拖桩、桩质量、引孔深度不够、未按打桩规范施工	桩质量进行检测、改正一切错误施工
四、监理工作情况					
组织单位	参与单位	工作地点	工作内容	工作结果	
正衡监理	武进建工、九洲新能源、安贞检测	业主会议室	26#子阵打桩、桩身出现裂缝	检测桩质量、现场进行测试	
五、签发监理文件台账					
文件编号	文件标题	接收单位		是否回复	
专题会议 20170915	会议纪要	武进建工、业主九洲新能源		无	
六、之前问题整改复查情况

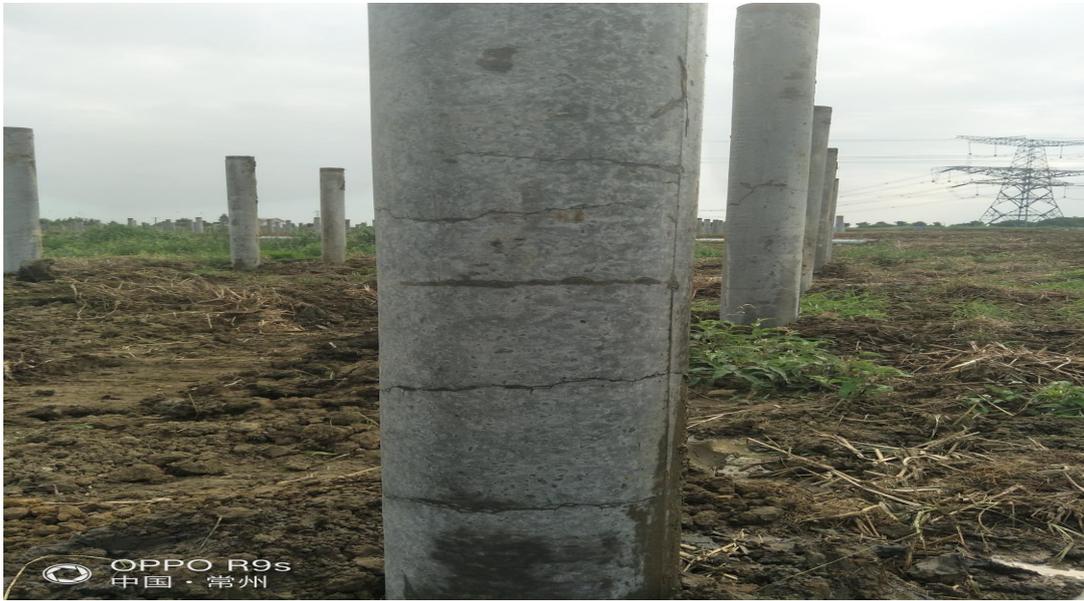
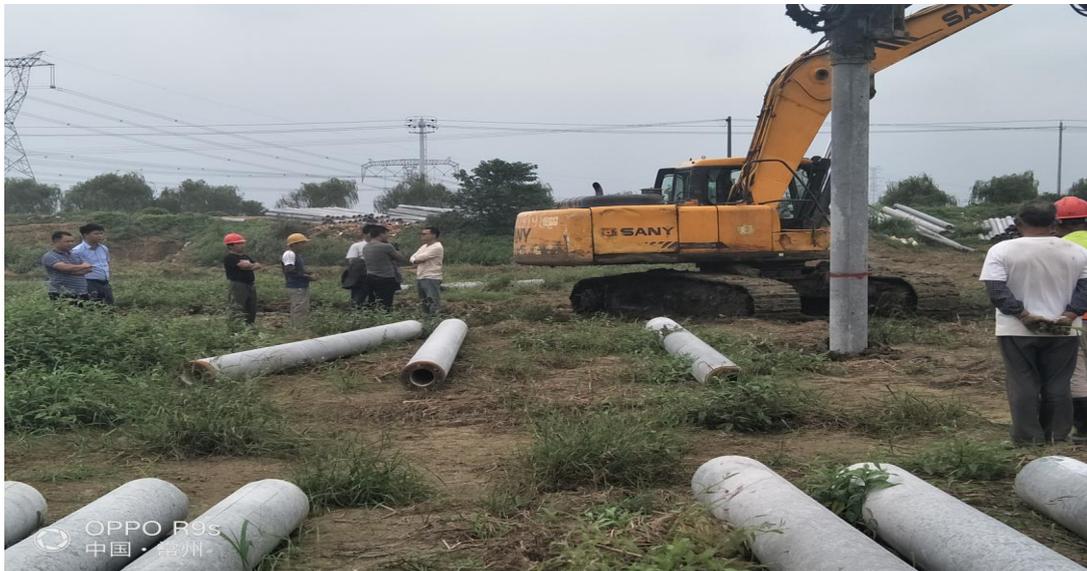
六区 26#子阵打桩出现裂缝、28#子阵测试桩、现场有武进建工、业主九洲新能源、安贞检测、有正衡监理组织 20170915
