## 监理日志

| 项目名称：常州九洲裕光前黄二期???MW 鱼塘水面光伏发电项目 | | | | | |
| 日期:2017 年 10 月 03 日,<br>星期二 | | 天气.: 阴、,温度 16℃~23℃,风向：东北风： 风力:4~5 级 | | | |

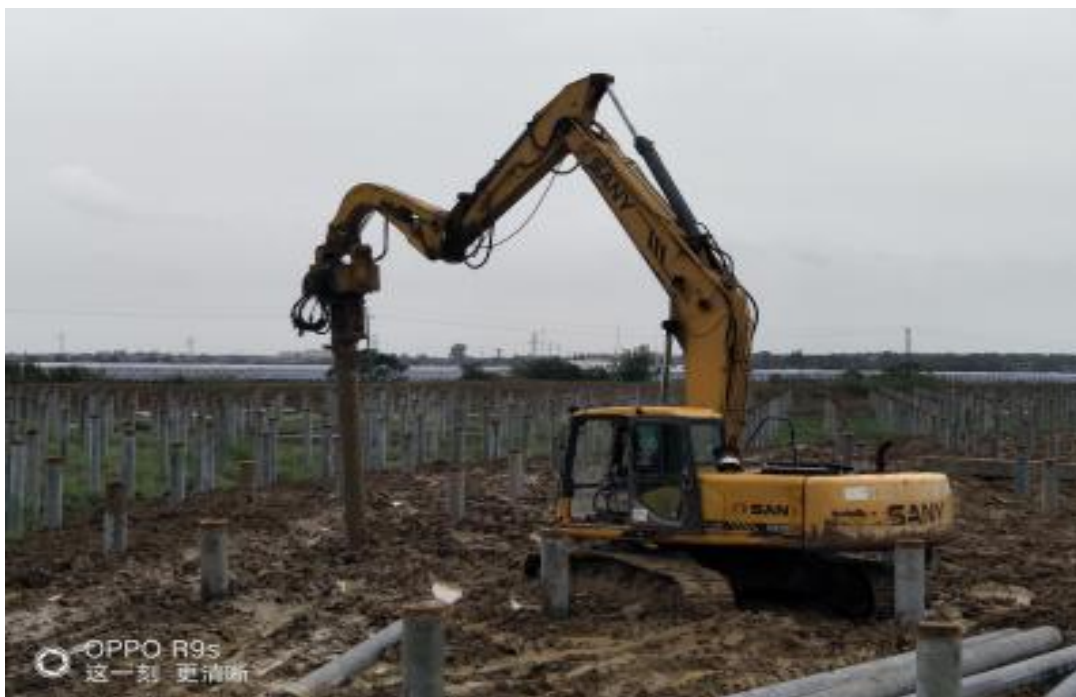
工地巡视六区 25、27#子阵渔埂补桩 20171003
