监理日志

| 项目名称:常州九洲裕光前黄二期 35MW 鱼塘水面光伏发电项目 | | | | | | | | | |
| | 年 10 月 19 日, 期四 | 天气:阴、温度 14℃~19℃,风向:北风:风力:3~4 级 | | | | | | | |

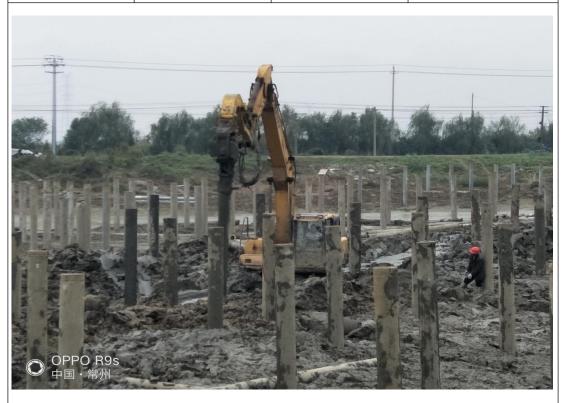
工地巡视 29#子阵打桩 20171019

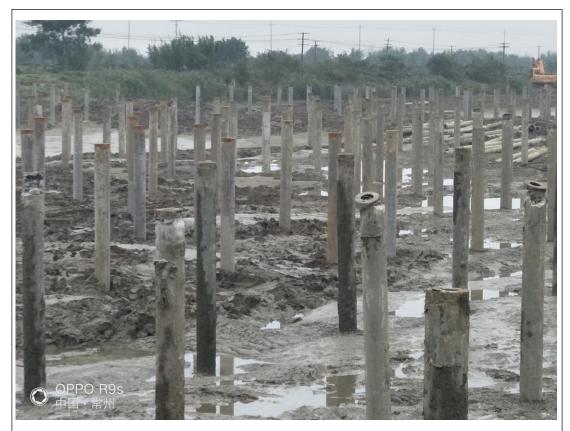
工地巡视 29#子阵打爆桩头 20171019
