## 监理日志

| 项目名称：常州前黄二期 40MW 渔光互补水面光伏发电项目 | | | | | |
| 日期:2017 年 11 月 10 日, 星期五 | | 天气：多云、温度 8℃~20℃,风向：北风：风力:4~5 级 | | | |

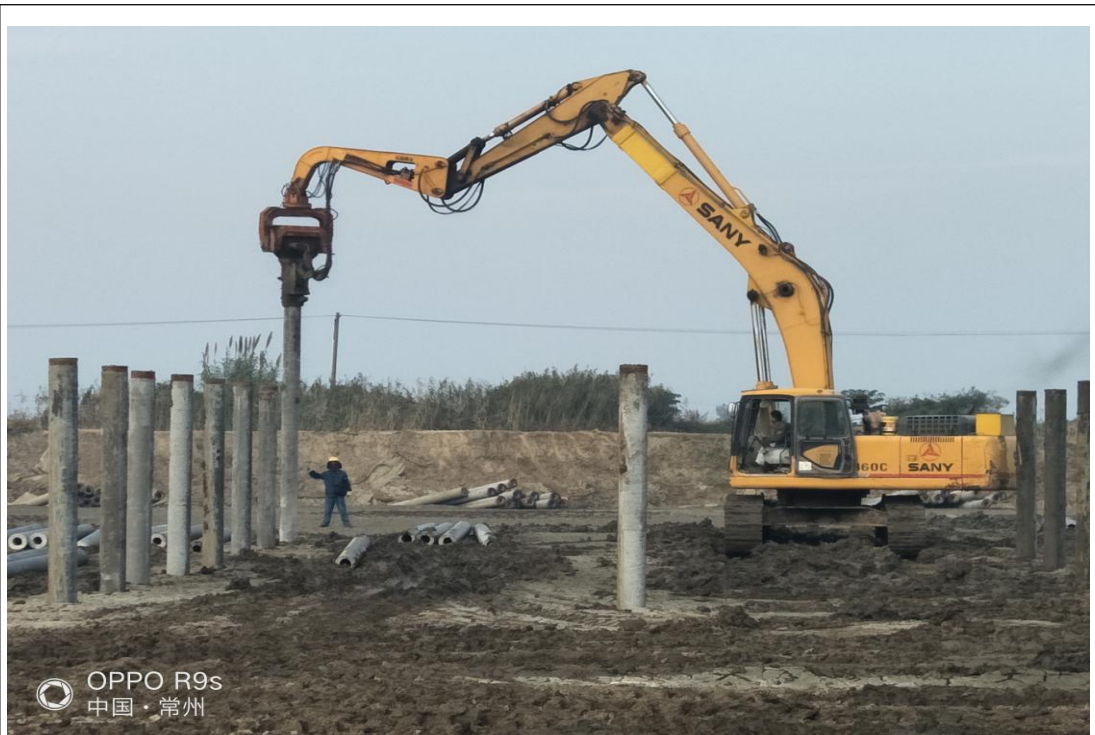
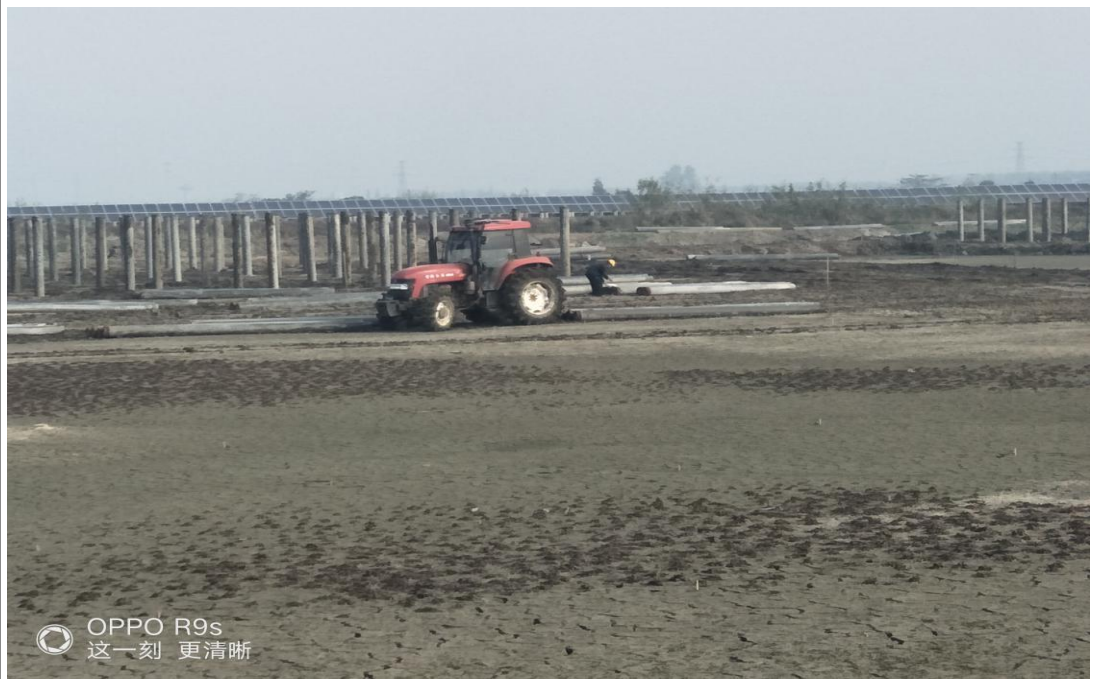
工地巡视七区打桩拖桩 20171110
