## 监理日志

| 项目名称：常州前黄二期 40MW 渔光互补水面光伏发电项目 | | |
| 日期:2017 年 11 月 14 日,<br>星期二 | 天气：阴、温度 11℃～18℃,风向：东北风：风力:3～4 级 | |

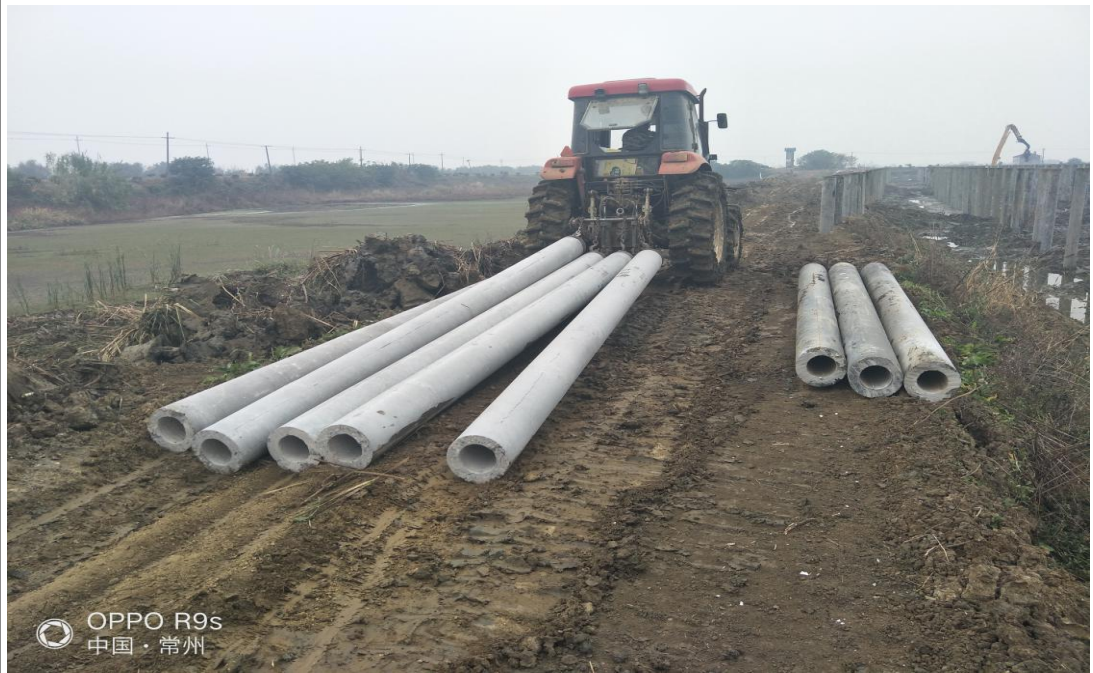
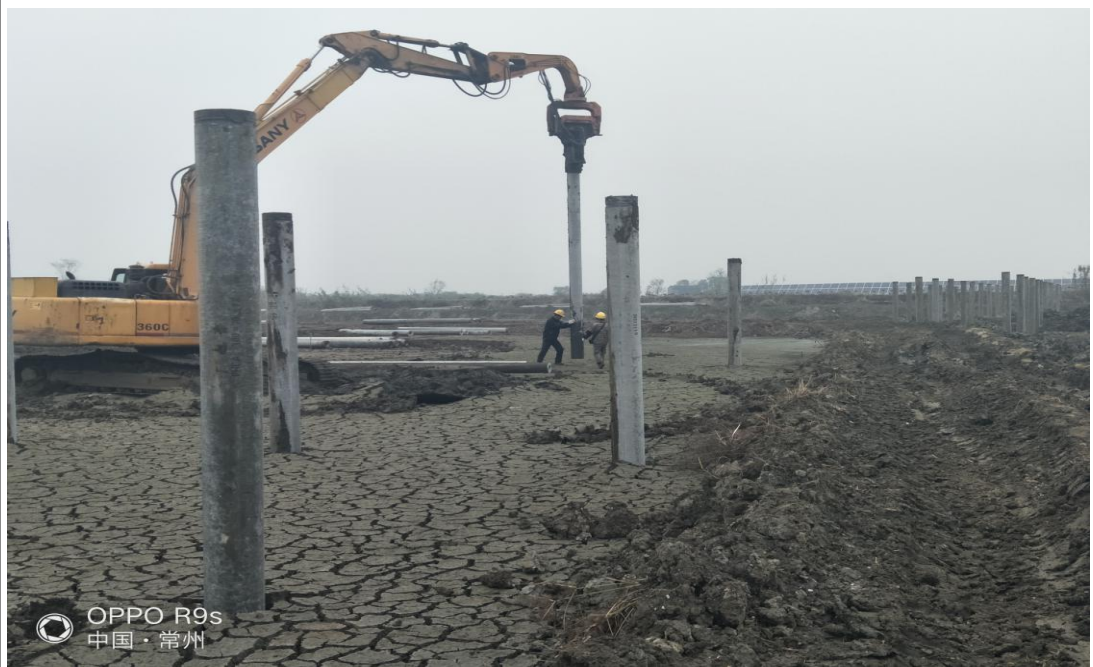
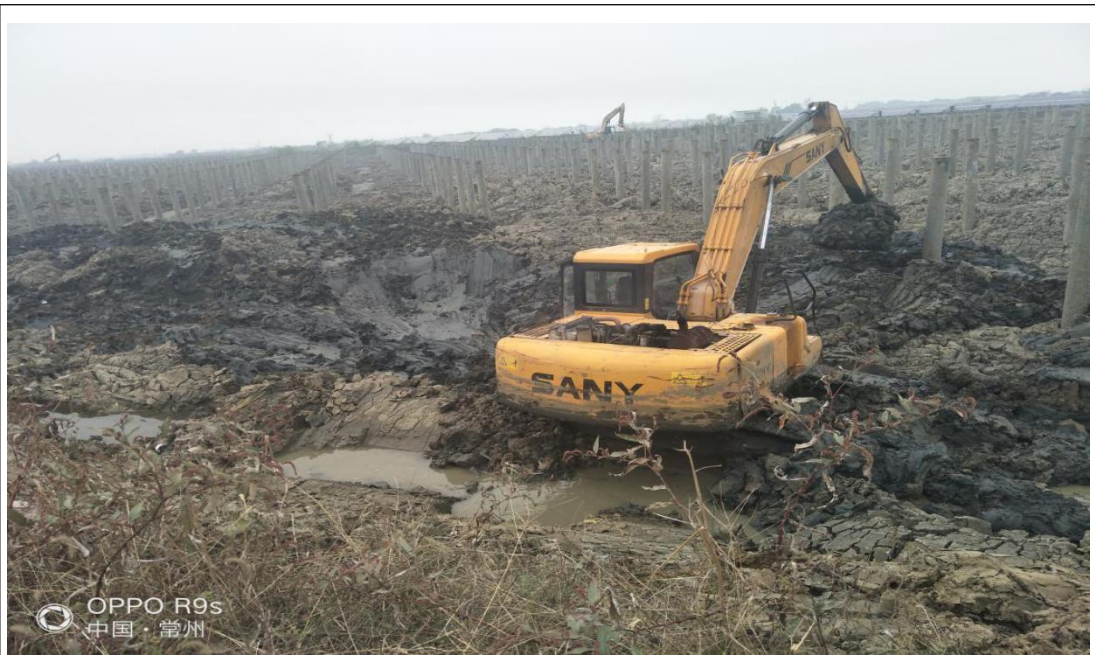
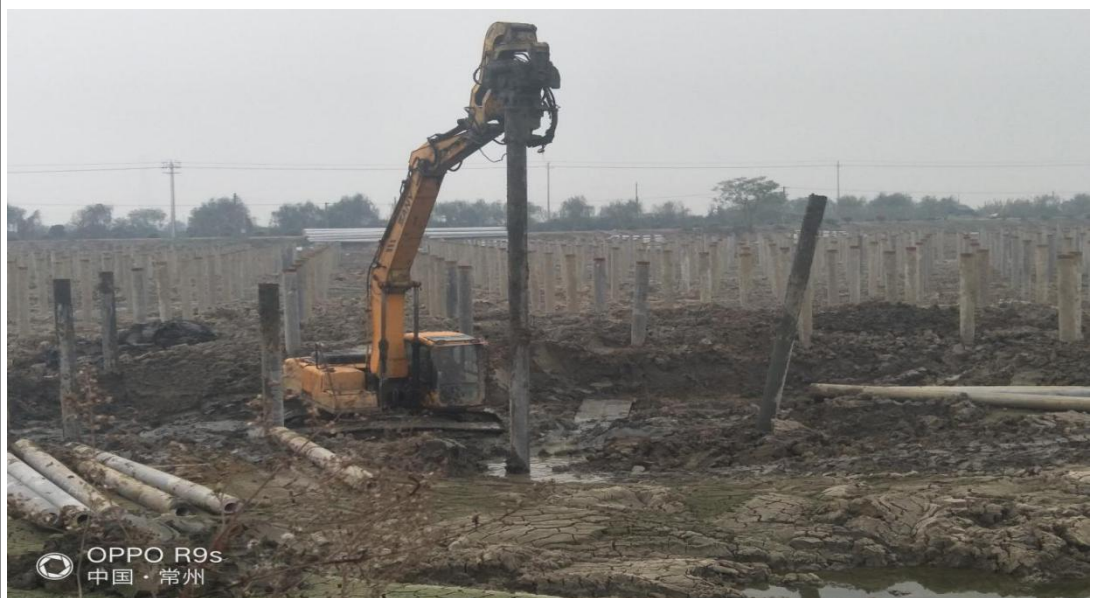
工地巡视 32、33#拖打增补桩、31#子阵深塘打 8 米桩、35#子阵打桩 20171114
