## 监理日志

项目名称：常州前黄二期 40MW 渔光互补水面光伏发电项目					
日期:2017年11月15日, 星期三		天气：多云、温度 10℃~19℃,风向：东风：风力:3~4 级			
一、施工内容					
施工部位	施工内容	资源投入量			
光伏区七区	31#子阵深塘打桩	打桩机 1 台 4 人			
光伏区七区	34#子阵打桩	打桩机 1 台 4 人			
光伏区七区	35#子阵打桩	打桩机 1 台 4 人			
光伏区七区	32、33#子阵打增补桩	打桩机 1 台 4 人			
光伏区七区	31#子阵深塘清理	挖机 0 台			
光伏区七区	31、33、35、38、#子阵拖拉机拖桩、挖机拖桩	拖拉机 2 台 挖机 2 台			
光伏区六区	修施工碎石砖硝路基	挖机 0 台			
二、施工进度					
施工部位	施工内容	施工进度			
光伏区七区	31#子阵打桩	1 台 55 根			
光伏区七区	34#子阵打桩	1 台 67 根			
光伏区七区	35#子阵打桩	1 台 78 根			
光伏区七区	32、33#子阵打增补桩	1 台 65 根			
光伏区七区	31#子阵深塘清理	挖机 0%			
光伏区七区	拖拉机拖桩 挖机拖桩	2 台 146 根 2 台 42 根			
光伏区六区	修施工碎石砖硝路基	挖机 1 台 0%			
三、施工质量问题					
责任单位	施工部位	施工内容	存在问题	评判标准	处理情况

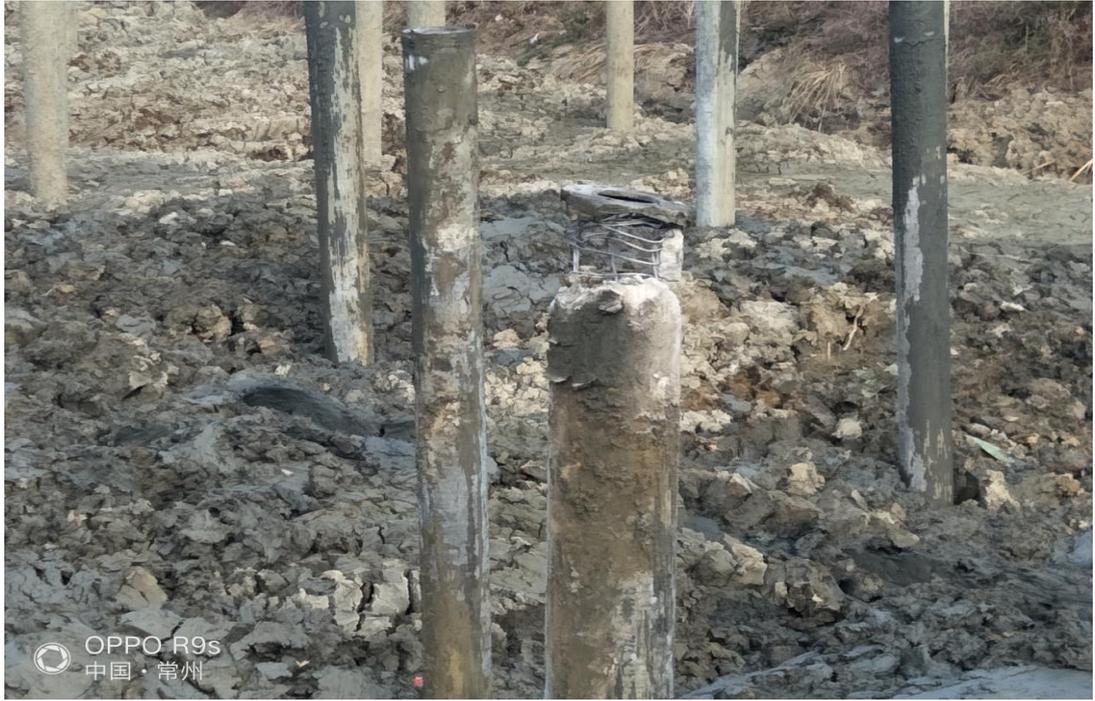
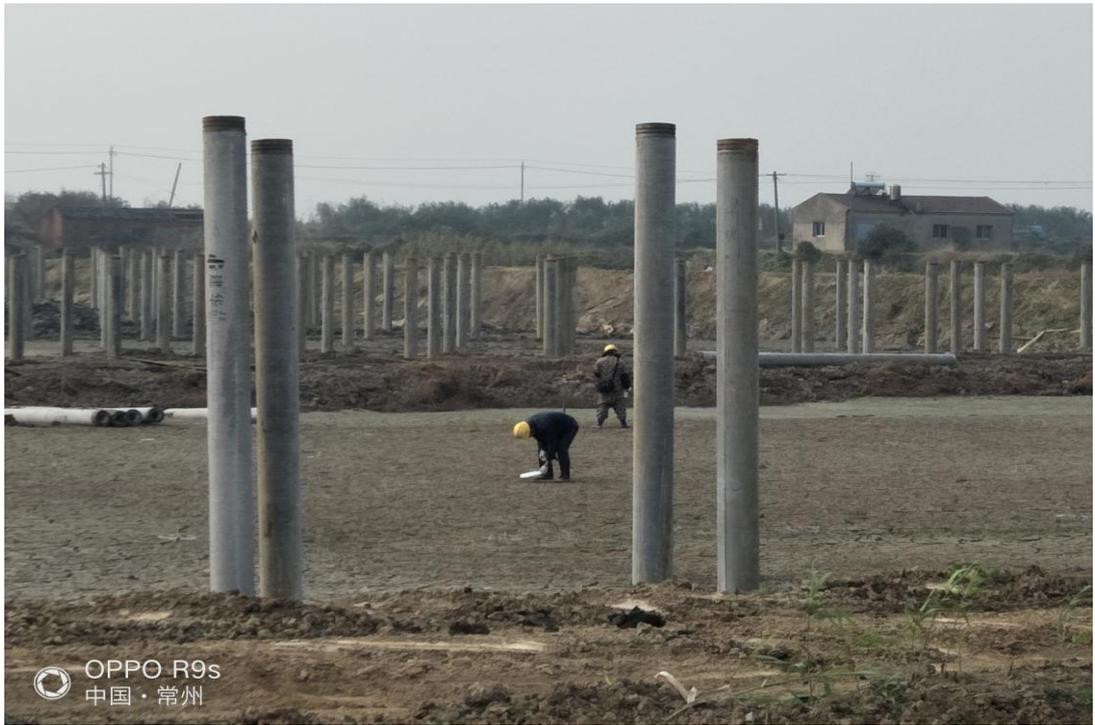
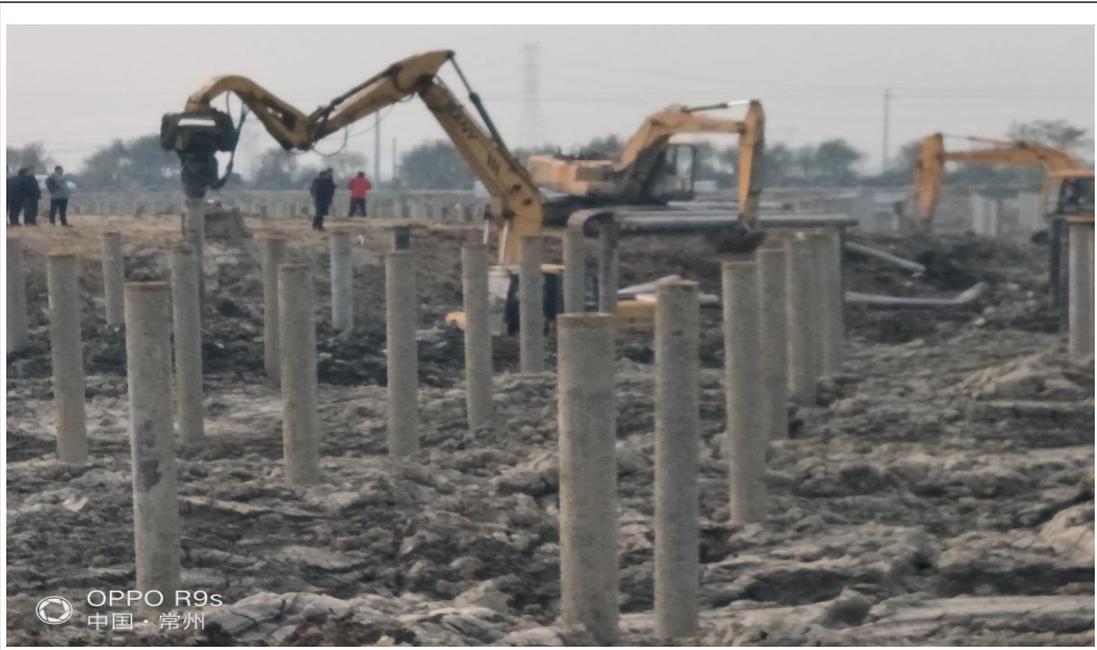
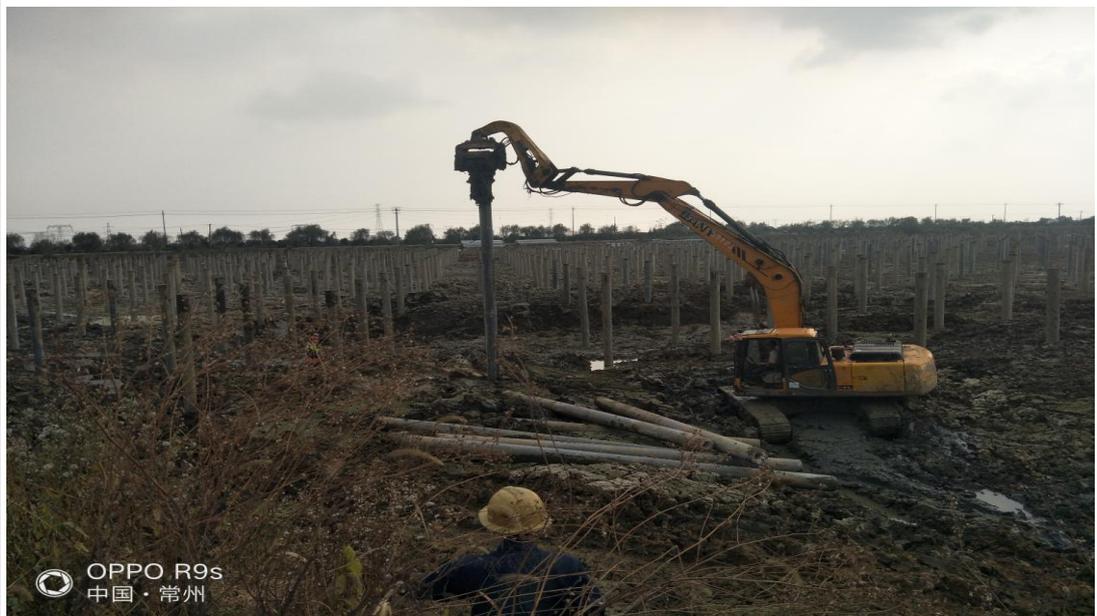
工地巡视 31#子打 8 米桩、33#子阵打桩、34#子阵放桩位点、33#子阵打爆帽 20171115
