## 监理日志

| 项目名称：常州前黄二期 40MW 渔光互补水面光伏发电项目 | | | | | |
| 日期:2017 年 11 月 17 日, 星期五 | | 天气：小雨、温度 9℃~17℃,风向：东北风： 风力:3~4 级 | | | |

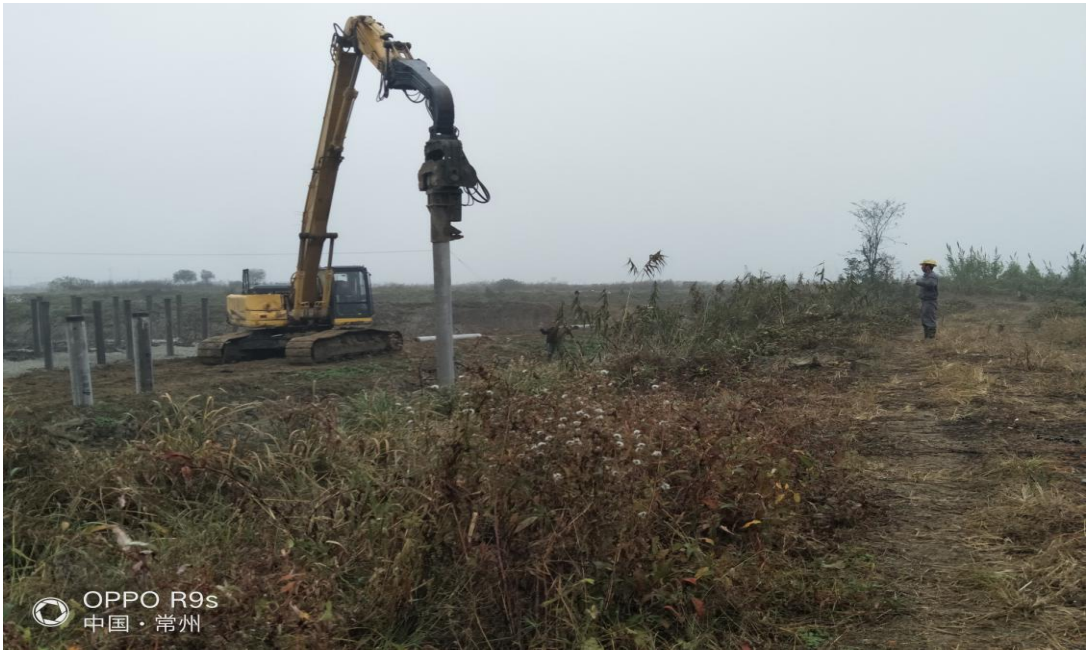
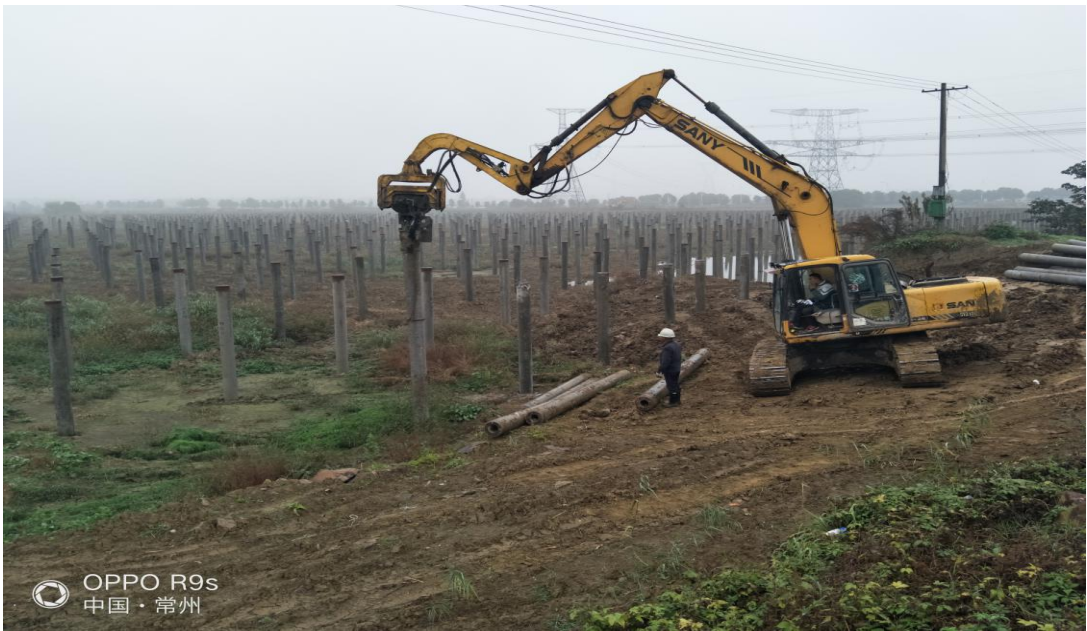
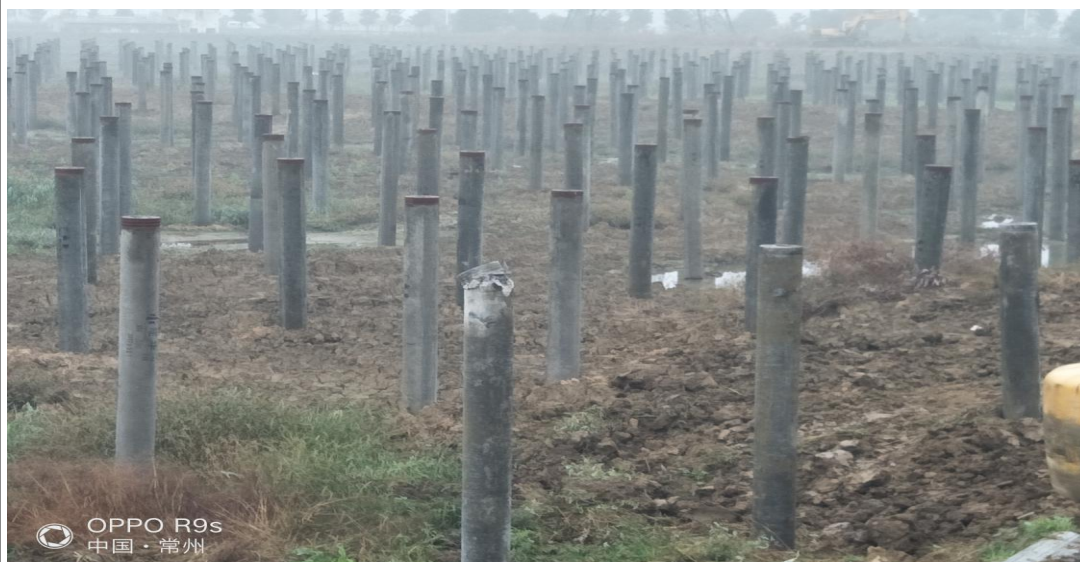
| 六区 | 打爆桩帽 | 修补合格 | 修补中…… |

六区增补区打桩、打爆桩帽、七区 34、35#子阵打桩 20171117
