## 监理日志

| 项目名称：常州前黄二期 40MW 渔光互补水面光伏发电项目 | | | | | |
| 日期:2017 年 11 月 19 日, 星期日 | | 天气：多云、温度 3℃~10℃,风向：东北风：风力:~2 级 | | | |

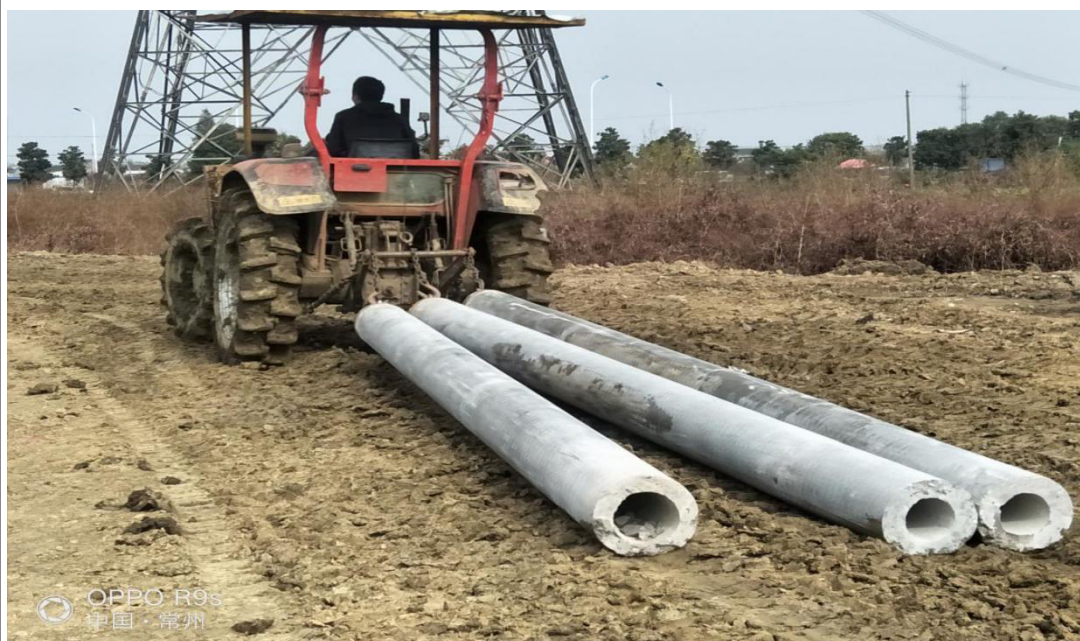
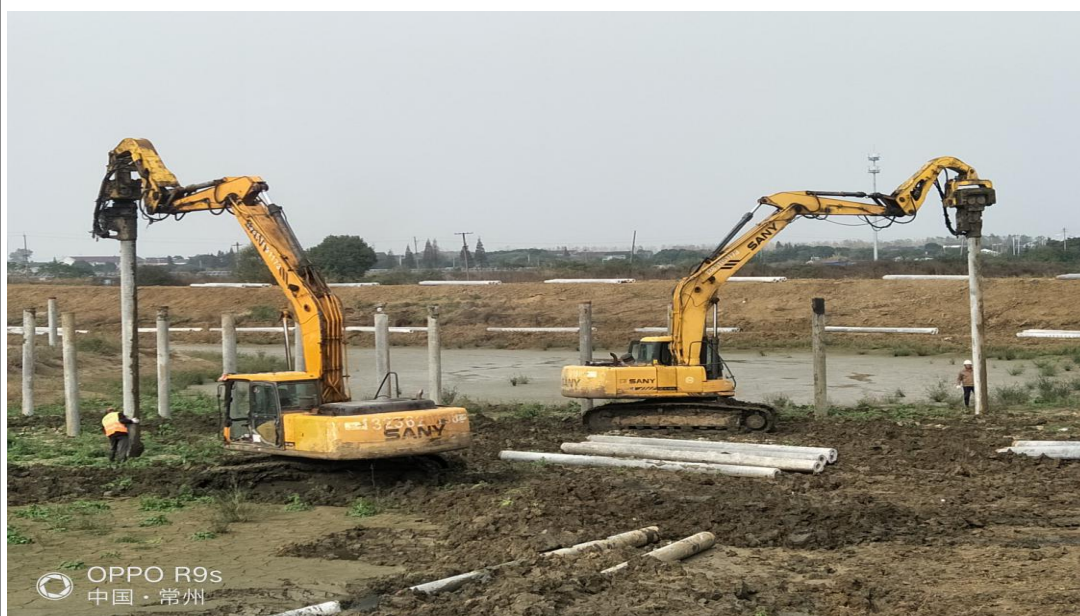
工地巡视六区增补区拖桩、打桩 20171119
